医療事故情報収集等事業「医療安全情報 No.32」の提供について

# 医療 安全情報

No.32 2009年7月

## ウォータートラップの 不完全な接続

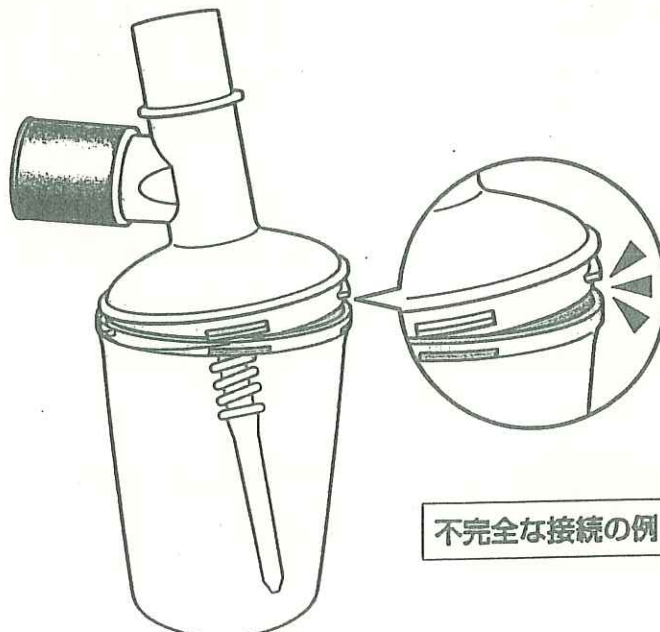
**人工呼吸器回路のウォータートラップのカップの接続が不完全であったため、患者の呼吸状態が一時悪化した事例が報告されています。**

不完全な接続の例

人工呼吸器(ニューポートE200)にディスポ回路を接続していた。看護師は、ディスポ回路のウォータートラップのカップを外して水を抜き、再びカップを取り付けた。4時間後、患者の呼吸状態が悪化したため、人工呼吸器の回路を確認し、ウォータートラップのカップを接続しなおすと、患者の呼吸状態が改善した。ウォータートラップのカップは接続が不完全であっても外観上分かりにくく、また、エアリニクによる気道内圧の低下は、人工呼吸器のアラームがすぐに作動する圧ではなかった。そのため、看護師はウォータートラップのカップの接続が不完全であることに気付かなかった。

人工呼吸器(LTV1200)にディスポ回路を接続していた。看護師は、患者を経過観察していたが、しばらくすると、患者の呼吸状態が悪化した。人工呼吸器の回路を確認し、ウォータートラップのカップを接続しなおすと、患者の呼吸状態が改善した。ウォータートラップのカップは接続が不完全であっても外観上分かりにくかった。そのため、看護師はウォータートラップのカップの接続が不完全であることに気付かなかった。

人工呼吸器回路のカップ類(ウォータートラップ、ネブライザー、加湿器など)を再接続する際は、完全に接続されているかどうかを確認する。
