公益財団法人日本医療機能評価機構  
医療事故情報収集等事業第 74 回報告書の公表について

#### 医療事故情報収集等事業第 74 回報告書の公表について

## 医療事故情報収集等事業 第 74 回報告書のご案内

## 【１】MRI検査時の高周波電流のループによる熱傷（医療安全情報No.56）

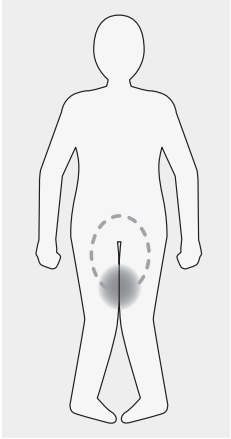
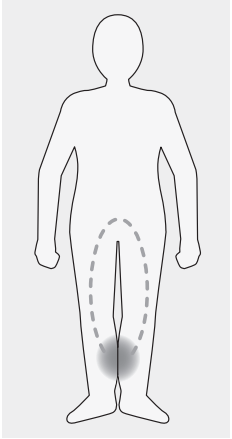
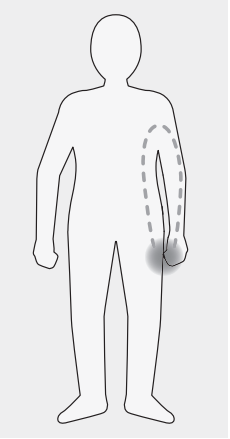
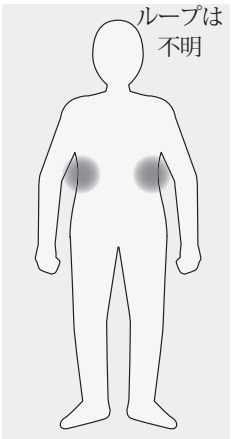
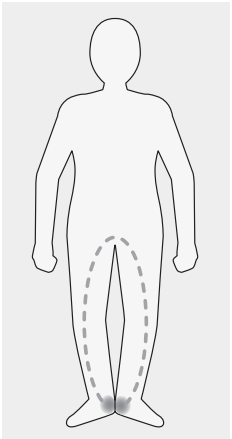
図表Ⅳ－１－７ 熱傷の部位

熱傷の部位を示す。下肢に熱傷を生じた事例が多かった。

| 高周波電流のループ（点線）と熱傷の部位 | | | |
| | 両大腿内側 | 両下腿内側 | 左手母指側と左大腿部 |
| 件数 | 3 | 1 | 1 |
| 高周波電流のループ（点線）と熱傷の部位 | | | |
| | 両側の季肋部 | 両踵部 | |
| 件数 | 1 | 1 | |
