医療事故情報収集等事業「医療安全情報 No. 218」の提供について

医療事故情報収集等事業 「医療安全情報 No. 218」の提供について

## X線画像確認時の 経鼻栄養チューブ誤挿入の見落とし

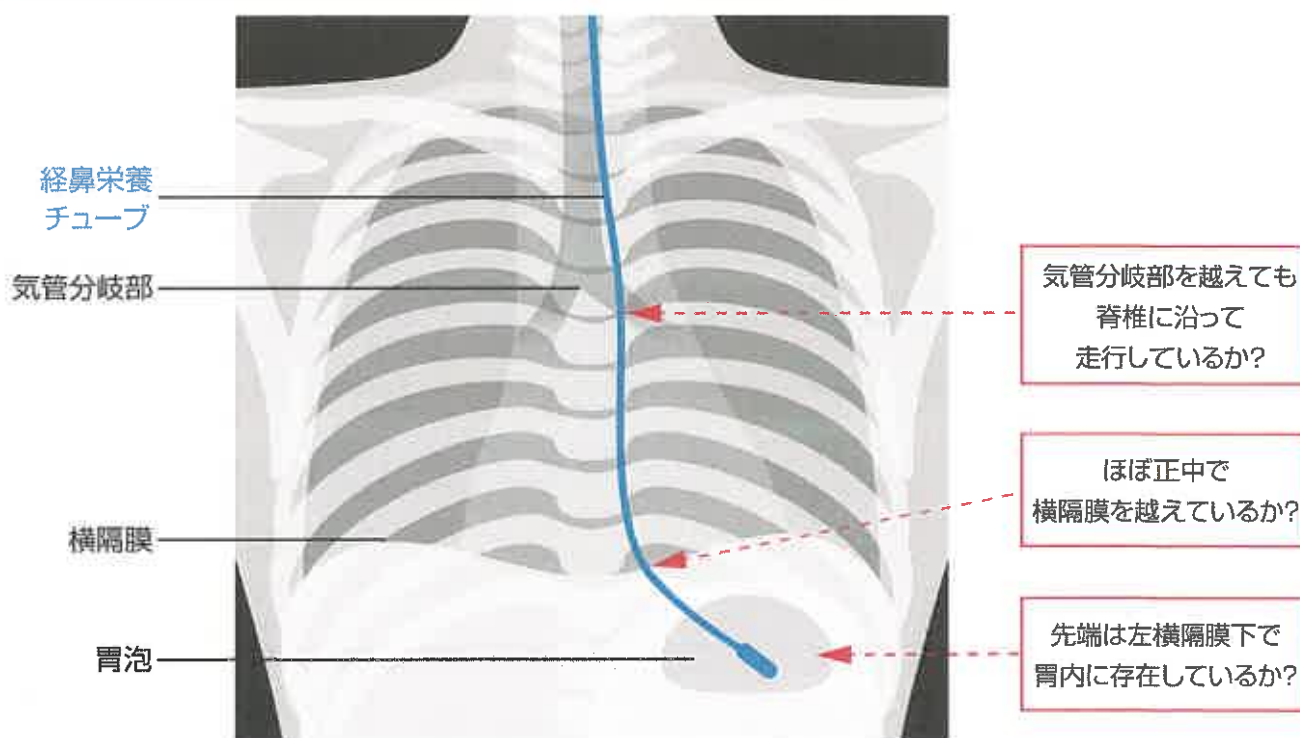
### X線画像による経鼻栄養チューブの走行確認のポイント

経鼻栄養チューブを挿入した後にX線画像を確認したが、誤挿入に気付かなかった事例が報告されています。

医師Aは、ICUで治療中の患者の経鼻栄養チューブを入れ替えた。挿入後、医師Aと医師BはポータブルX線撮影装置のディスプレイで画像を確認したが、経鼻栄養チューブの先端は胃内にあると誤って判断した。看護師が内服薬と栄養剤を注入したところ、患者の呼吸状態が悪化した。医師Cが気管支鏡を行ったところ、経鼻栄養チューブが気管に挿入されていたことがわかった。

嚥下障害のある患者に経管栄養を開始することになり、看護師が経鼻栄養チューブを挿入した。その後、医師AはX線画像を確認したが、経鼻栄養チューブの先端の位置は適切であると誤って判断した。看護師が内服薬と栄養剤を注入したところ、患者の呼吸状態が悪化した。医師Bが経鼻栄養チューブ挿入後のX線画像を確認したところ、経鼻栄養チューブが肺に挿入されていたことがわかった。

- X線画像による経鼻栄養チューブの走行確認のポイントをまとめ、職員に周知する。
- 経鼻栄養チューブ挿入後のX線画像の確認は、先端の位置だけでなく走行確認のポイントに沿って行う。
