日本医療機能評価機構「医療事故情報収集等事業医療安全情報」及び  
医薬品医療機器総合機構「PMDA 医療安全情報」の送付について

# PMDA 医療安全情報

## 電気メス取扱い時の注意について（その3）

## プレフィルドシリンジ製剤の取扱いについて

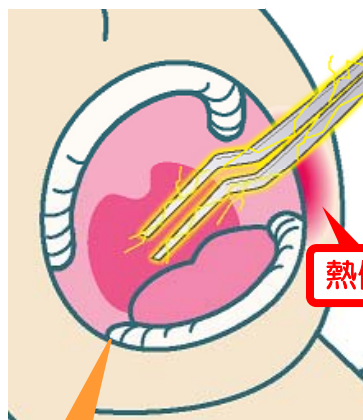
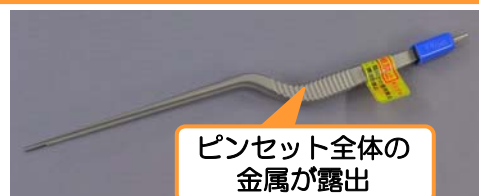
##### 非絶縁型バイポーラピンセット

（事例1）扁桃摘出術を施行中、口角に予期せぬ熱傷が発生した。絶縁型のバイポーラピンセットだと思って使用していたが、確認すると非絶縁型であった。

熱傷が発生！

ピンセット全体の  
金属が露出

非絶縁型と絶縁型は、色などの外観では区別できません！  
必ず添付文書などで確認しましょう。

- バイポーラピンセットには、絶縁型と非絶縁型があるため、確認して使用すること。
- バイポーラピンセットを使用する際には、目的部位以外に接触させないように注意すること。

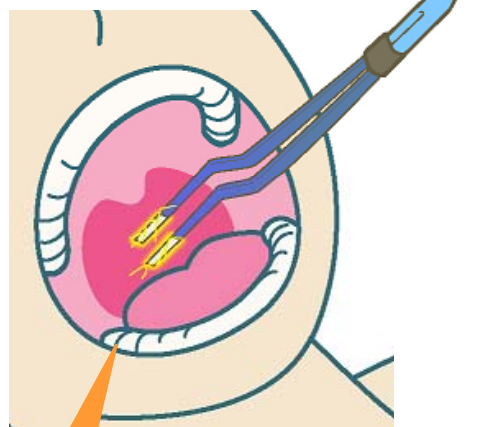
##### 絶縁型バイポーラピンセット

絶縁コーティングされており  
ピンセット先端のみ金属が露出

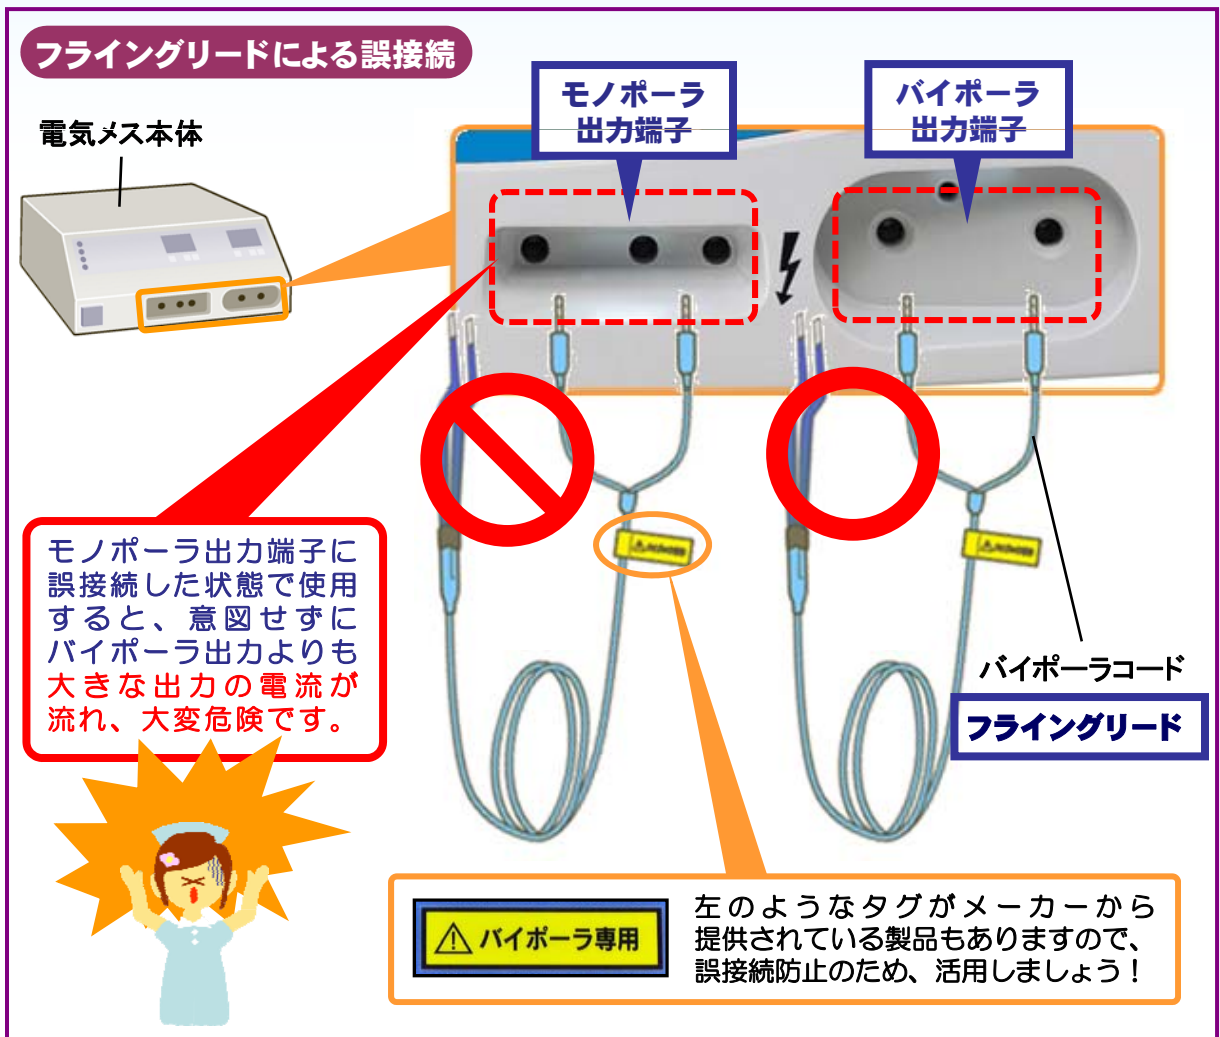
(事例 2) バイポーラピンセットを使用中、予期せぬ熱傷を起こした。確認するとフライングリードのバイポーラコードが電気メス本体のモノポーラ出力端子に接続されていた。

- フライングリードは電極端子が固定されていないため、意図しない箇所に誤接続してしまうリスクがあるので、注意すること。

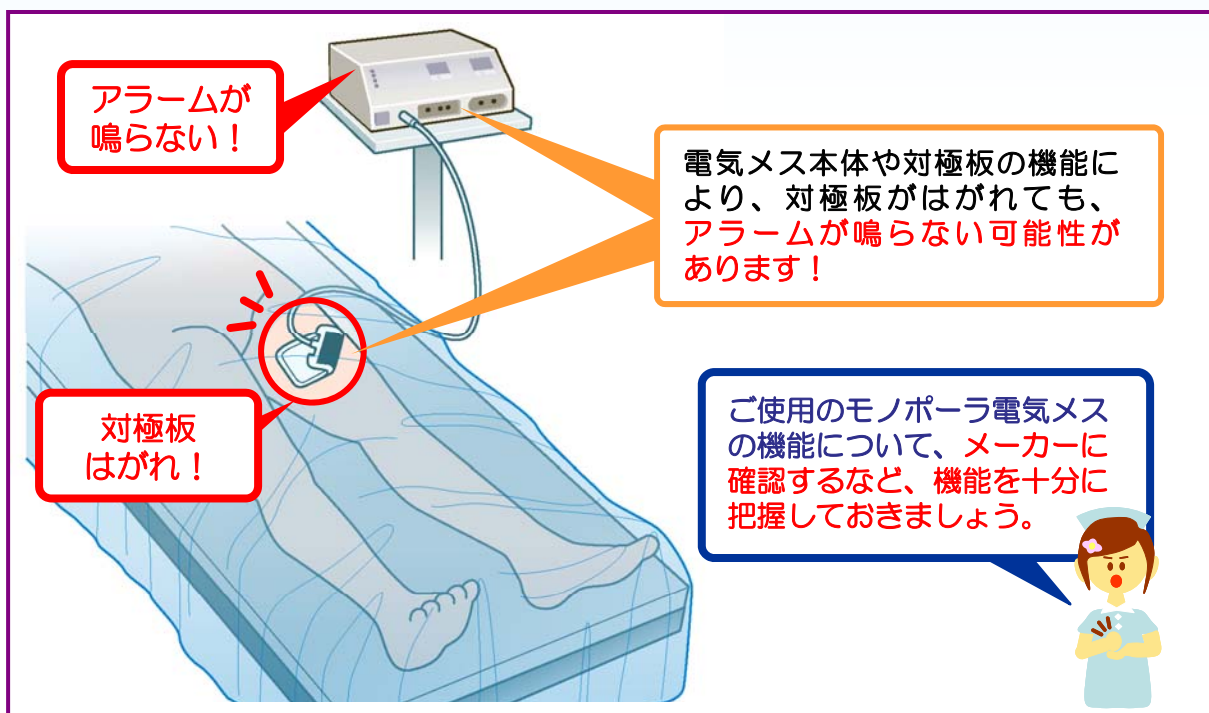
(事例 3) 手術後に確認すると、皮膚から対極板の一部がはがれて熱傷を起こしていた。使用していた電気メス本体は、対極板がはがれてもアラームが鳴らない機種であった。

- 体位変換時や術者などの足が対極板のコードに引っかかるなど、コードが引っ張られやすい状況下では、対極板がはがれる可能性があるので注意すること。
- 電気メス本体や対極板の機能によっては、対極板の貼付け状態を監視できないことがある。

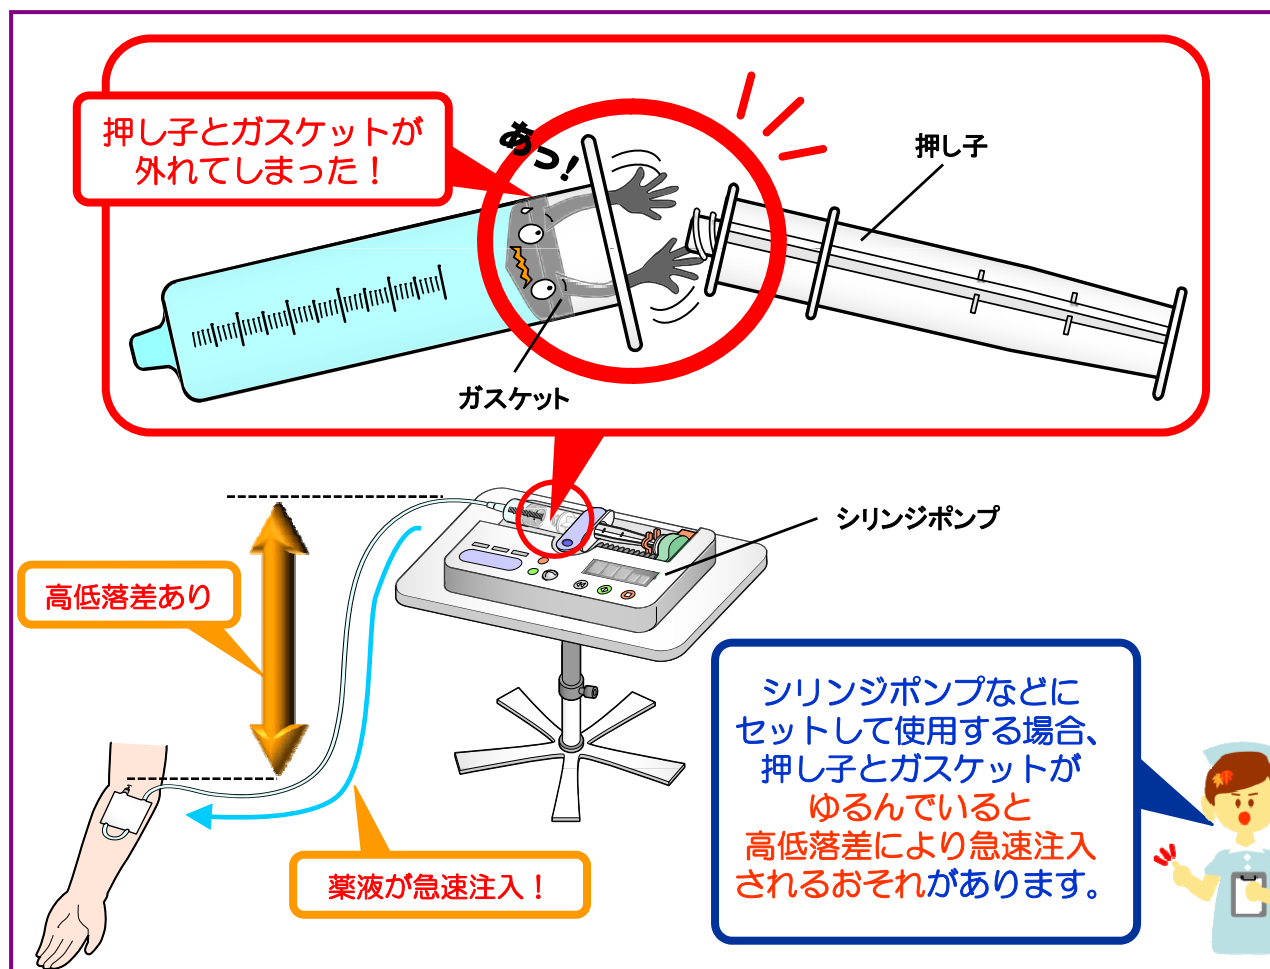
(事例1) シリンジポンプでドパミンを投与中にプレフィルドシリンジの押し子がガスケットから外れ、患者に急速注入されてしまった。

- プレフィルドシリンジ製剤の押し子とガスケットは、ねじ込み式による接続のため、取扱い時に接続がゆるむことがあるので注意すること。

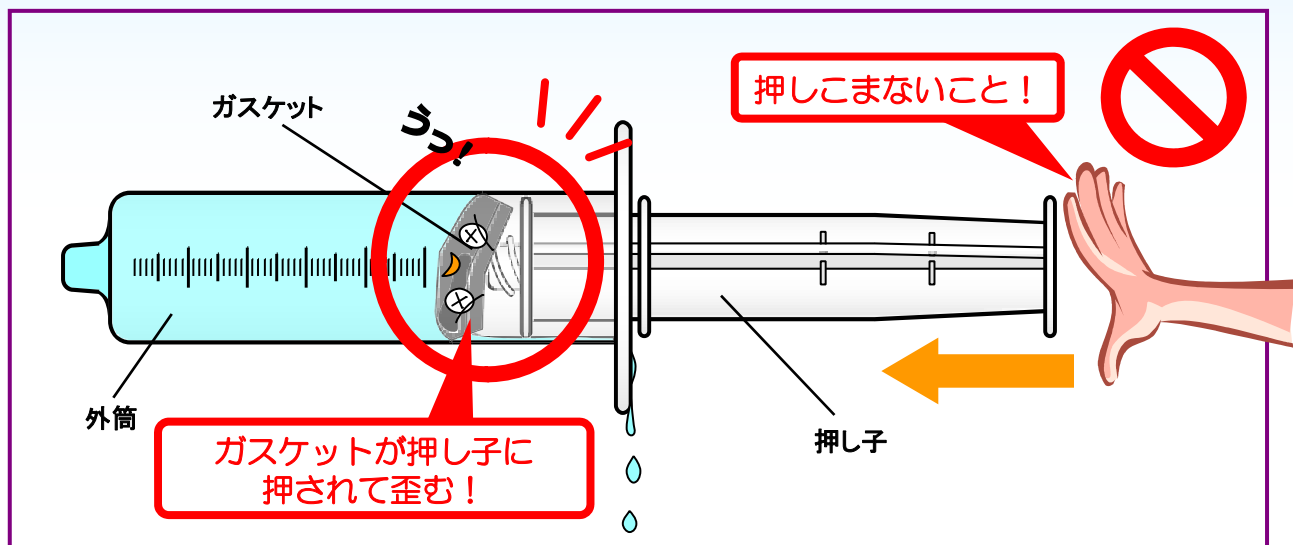
(事例2) プレフィルドシリンジのガスケットが歪んでいたため、外筒とガスケットの隙間から薬液が漏れていた。

ガスケットの歪みは、薬液漏れや気泡混入などの原因となります。  
プレフィルドシリンジ製剤を組み立てる際は、添付文書等に従って、  
正しく組み立て下さい。

- プレフィルドシリンジを組み立てる際は、押し子を回転させながらねじ込むこと。

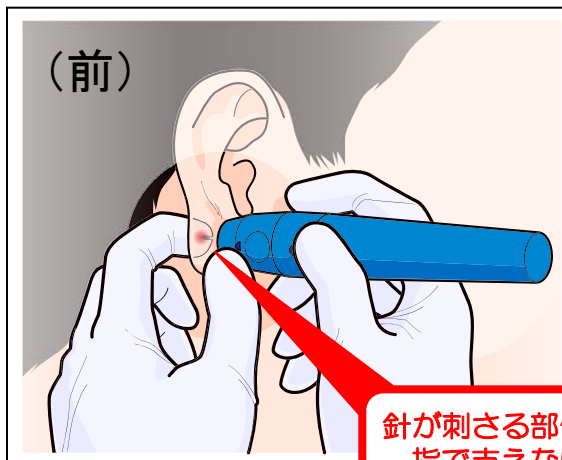
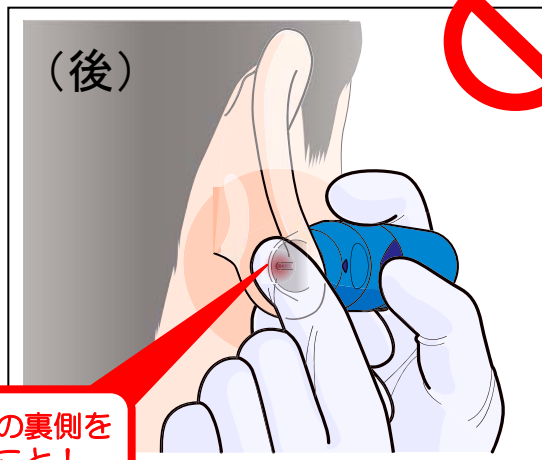
**(事例)** 看護師が血糖測定のため、患者の耳たぶを穿刺したところ、穿刺針が耳たぶを貫通し、耳たぶを支えていた看護師の指を穿刺した。

針が刺さる部位の裏側を  
指で支えないこと！

針刺し事故！

針が耳たぶを貫通して、耳たぶを支えていた指に刺さった場合、**血液を介した感染**のおそれがあり危険です。

- 耳たぶなどの組織が薄い部位で採血する場合には、穿刺部位の裏側を指で支えないこと。

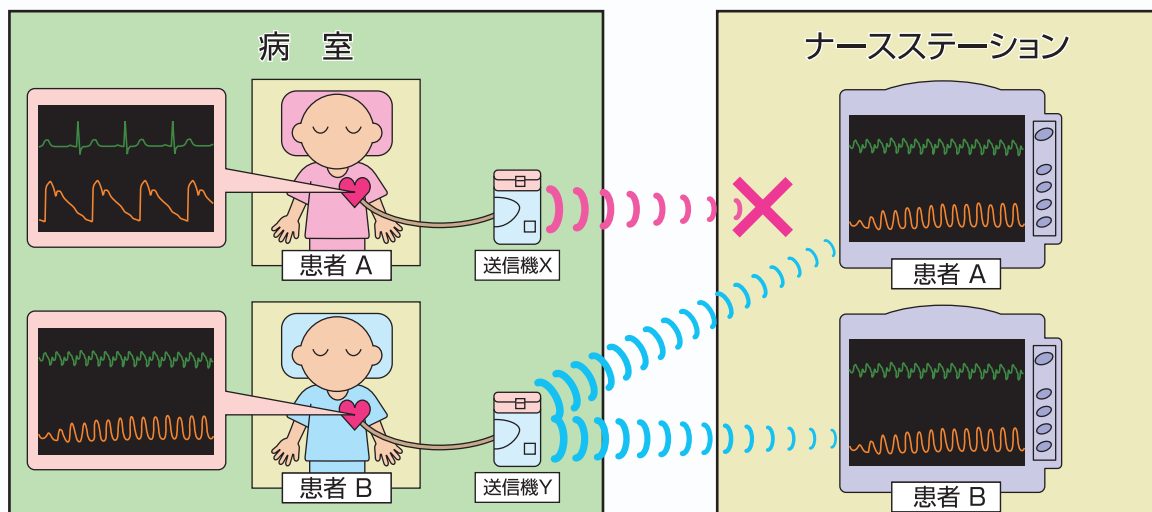
事例のイメージ図

**一台の送信機から複数の場所に心電図を表示させたため、患者の心電図として表示された別の患者の心電図を見て患者に治療・処置を行った事例が報告されています。**

当該病棟では、複数のセントラルモニタを使用して病棟患者の心電図をモニタリングしていた。看護師は、患者Aの心電図モニタを表示するため、セントラルモニタを設定する際、送信機のチャンネル番号を間違えて入力した。入力した番号は、患者Bが使用していたため、セントラルモニタの患者Aの心電図が表示される場所に患者Bの心電図が表示された。患者Aとして表示された心電図（実際には患者Bの心電図）に心室性不整脈を認めたため治療した。

- ・受信している心電図のチャンネル番号が患者に装着されている送信機と合っているかを確認する。
- ・セントラルモニタの設定手順を確立する。

**無線の医療機器を使用する際は、院内にチャンネル等を管理する者を配置する等、責任体制を明確にする。**
