日本医療機能評価機構「医療事故情報収集等事業医療安全情報」及び  
医薬品医療機器総合機構「PMDA 医療安全情報」の送付について

# 医療 安全情報

# PMDA 医療安全情報

## MRI検査時の注意について（その1）

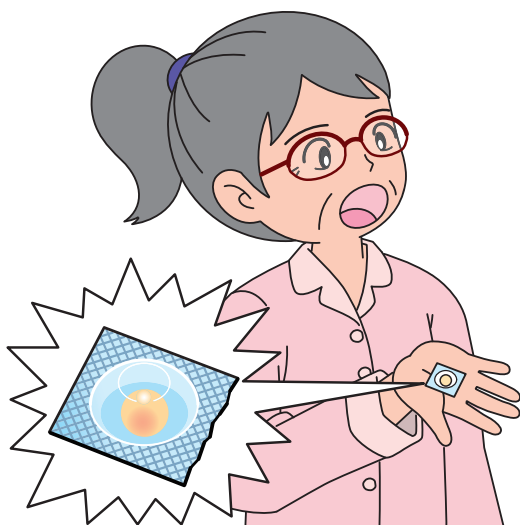
事例1のイメージ

入院中の患者は、アルファロール1錠のみ、PTPシートから出していないことをうっかり忘れ、そのまま内服した。内視鏡にて食道上部の薬を取り出した。

- ・必要がなければ、PTPシートは1錠ずつ切り離さない。
- ・患者の理解力に合わせて、可能な限り一包化する。
- ・患者にPTPシートの誤飲防止の説明を行う。

- ・配薬の際、PTPシートに入ったままの薬剤や一包化された薬剤など、違う形態のものを一緒に渡さない。
- ・一錠ずつ切り離したPTPシートは、誤飲の危険性があることを患者さんに伝えてください。

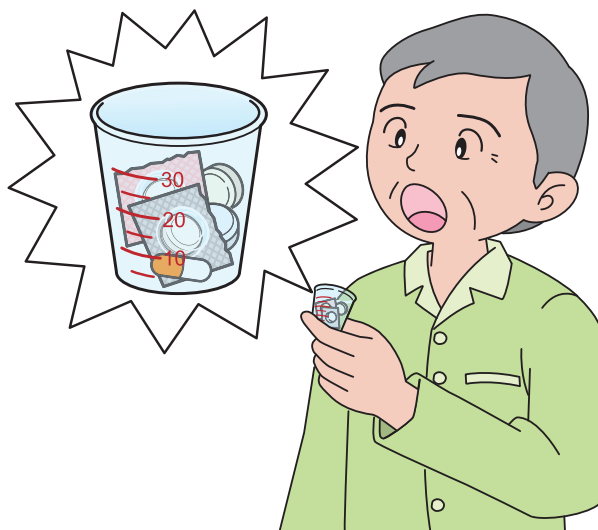
事例2のイメージ

看護師は、内服薬を患者のもとに持参し、一包化された袋の中味と、PTPシートに入ったハルナールとアリセプトを薬杯の中に入れた。患者はPTPシートに入ったままの薬剤と一緒に飲みこんだ。その後、胃内視鏡を行った。

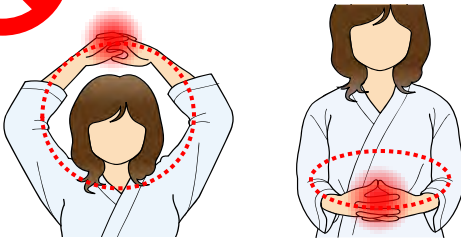
### 不適切なポジション (1)

MRI検査中、皮膚どうしの接触やガントリ内壁との接触により、誘導電流を生じ、**接触部位でやけどが発生するおそれがあります。**

腕を組む

- ポジショニング時に、患者さんの腕・脚等の皮膚どうしが接触していないことを確認すること。
- 患者さんに対して、検査中は体位を変えたりしないなど、動かないように十分伝えておくこと。

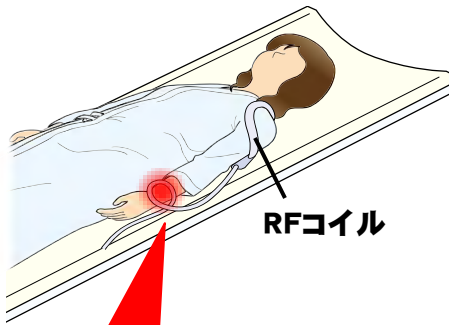
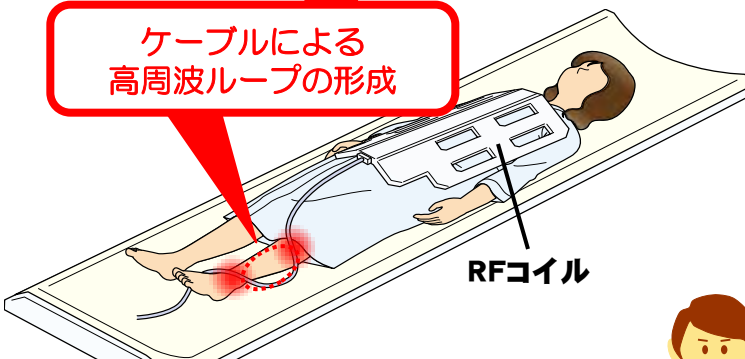
ケーブルによる  
高周波ループの形成

RFコイルのケーブル等がループを形成すると、  
やけどや機器の故障のおそれがあります！

- RFコイルや心電図モニター等のケーブル・コード類は患者さんの皮膚に接触させないこと。

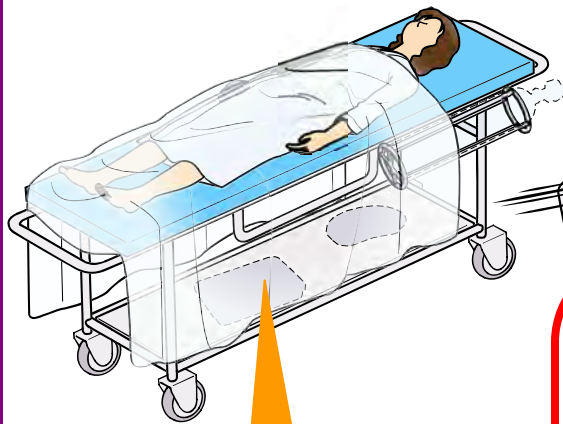
MRI検査室内は、常に強力な磁場があり、  
磁性体金属の持ち込みは厳禁です！

ドレープの下などの死角  
に置いてある金属製の  
トレイなどにも注意！

- MRI検査室に入室する前には、磁性体金属がないか、必ず確認すること。

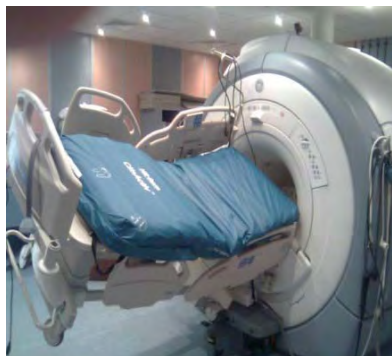
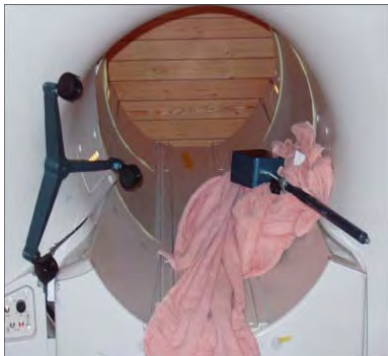
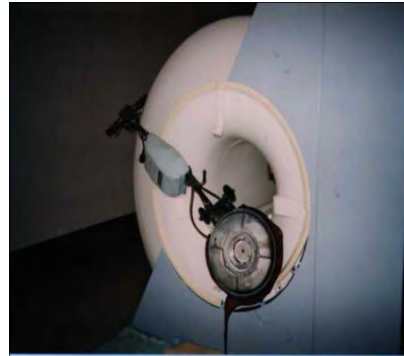
## 吸着事故事例 (2)

飛んできた酸素ボンベやストレッチャーが患者さんや医療従事者  
などに衝突し、負傷する事故などが報告されています！！

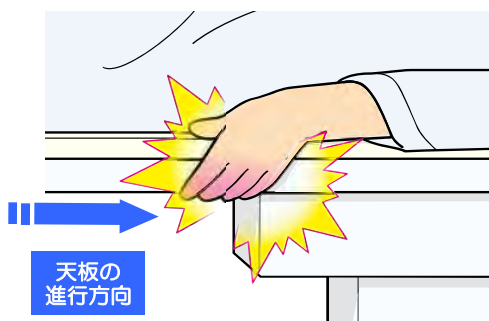
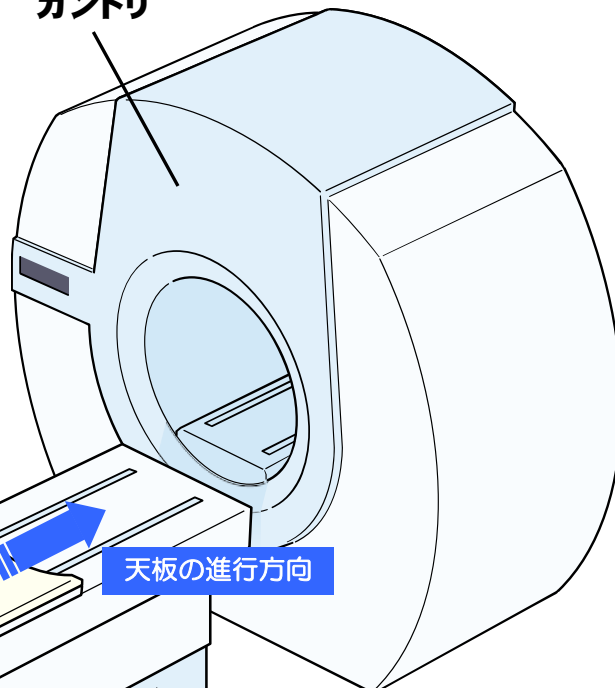
### 手指の挟み込み事例 (1)

(事例 2) 天板の移動中、天板とガントリ入口との隙間に患者さんの指が挟み込まれ、負傷してしまった。患者さんが天板を握った状態で、ガントリ内へ移動したことが原因であった。

#### 天板と寝台の間への挟み込み

天板を握っている！

天板を握っていると、手指が寝台に挟み込まれるおそれがあります！

- 患者さんに対し、検査中は天板を握らないように十分伝えておくこと。
