日本医療機能評価機構「医療事故情報収集等事業医療安全情報」及び  
医薬品医療機器総合機構「PMDA 医療安全情報」の送付について

# PMDA 医療安全情報

## 輸液ポンプの流量設定時の注意について

## 血液浄化用回路の取扱い時の注意について

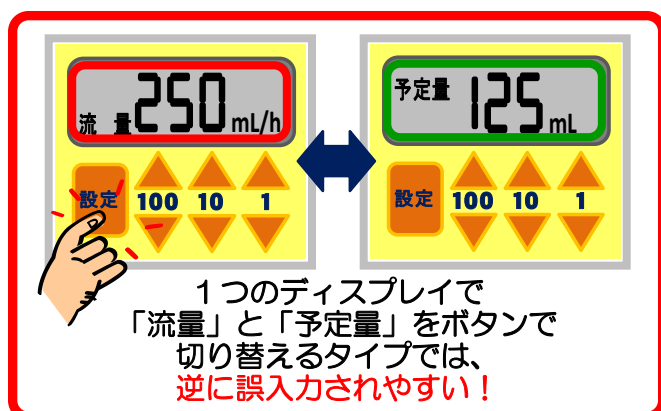
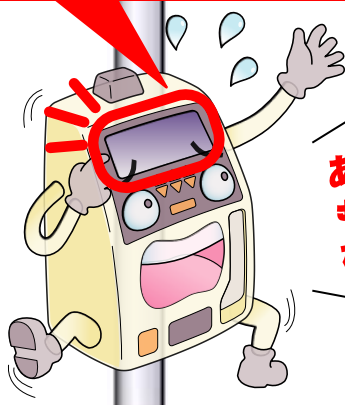
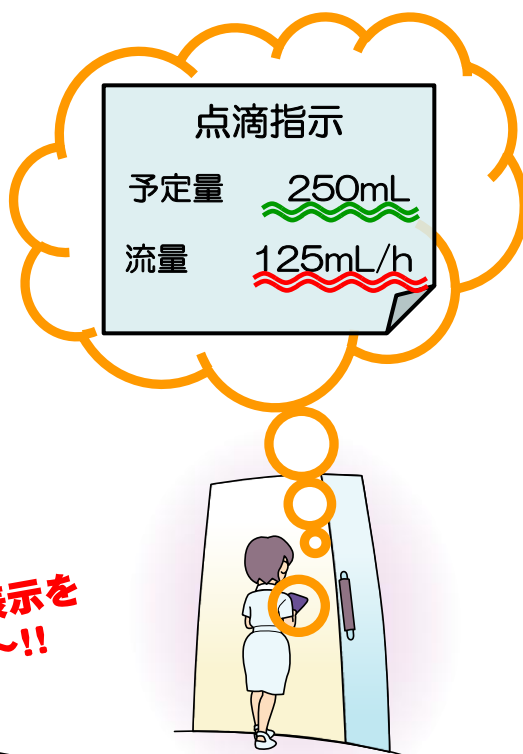
(事例1) 化学療法中の患者に輸液ポンプを使用して抗癌剤を流量125mL/h、予定量250mL(2時間)で投与する指示であったが、30分後に点滴が終了した。

あっ!あ～  
もう一度、表示を  
確かめてえ～!!

点滴指示の内容が、輸液ポンプの設定の順番どおりに書かれてあるとは限りません。入力後は「流量」と「予定量」の文字と数値をしっかり再確認しましょう!!

- 輸液ポンプに入力した「流量」、「予定量」の表示と指示された内容を必ず再確認すること。

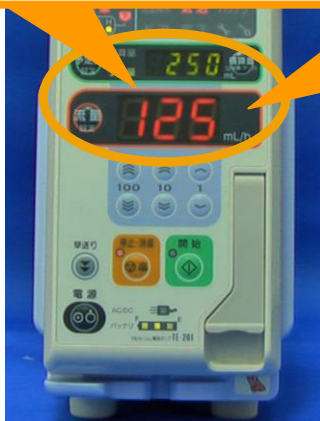
### ディスプレイ表示

2つのディスプレイで  
「流量」と「予定量」を  
同時に表示しています。

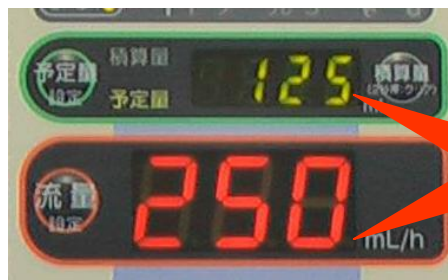
### 再確認を促す機能

「流量」が  
「予定量」より  
大きい!!

医療事故防止対策製品には、設定した  
「流量」が「予定量」よりも大きい場合、  
アラームが鳴るなど、設定内容の再確認を  
促す機能がついています。

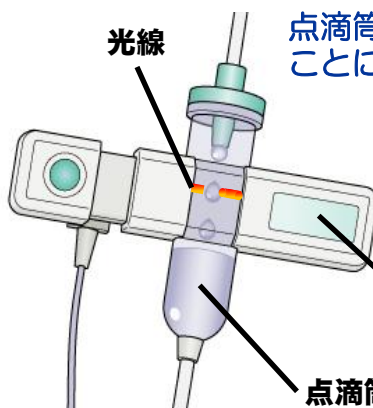
### 滴下検出器 (ドロップセンサー) の仕組み

点滴筒を落下する薬液が光線を遮ることにより、滴下数をカウントします。

しかし、滴下検出器は、1滴の大きさを感知することができません！

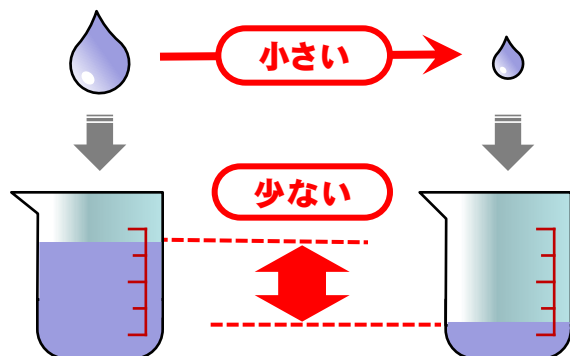
## 過少投与となった原因

界面活性剤などが含まれる薬剤は1滴の粒が小さいため、指示された流量で投与しても、**実際の点滴量が少なくなってしまう**。

滴下制御式輸液ポンプを使用する際には、**薬剤の特性について薬剤師に相談すると共に、流量制御式の輸液ポンプの使用もご検討ください。**

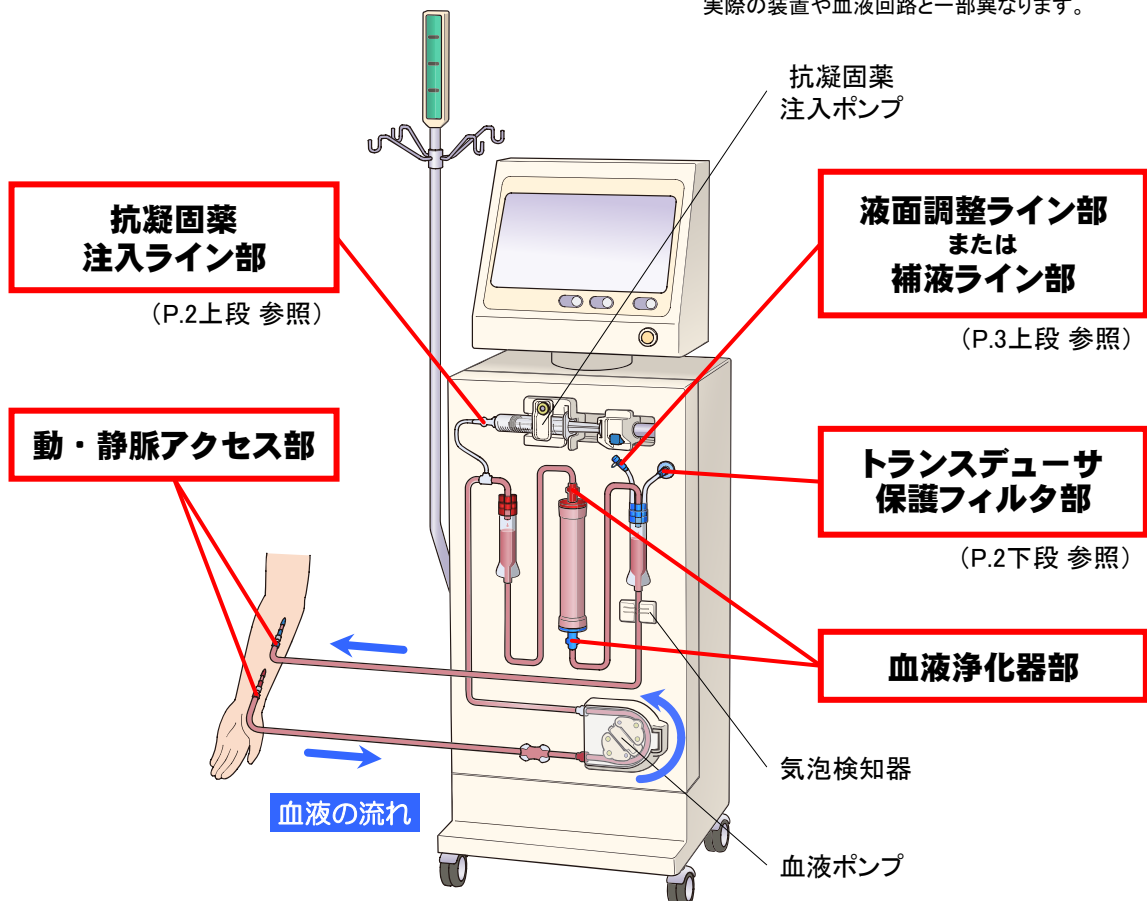
##### ルアーロック接続が必要な主な箇所

(事例) 血液透析を施行中にアラームが鳴ったため確認すると、静脈圧ラインとトランスデューサ保護フィルタのスリッピン接続部分が外れ、血液が漏出していた。

- 血液浄化療法に用いる血液回路の接続部は、全てルアーロックによる接続とすること。
