医療事故情報収集等事業「医療安全情報 No. 56」の提供について

医療事故情報収集等事業 「医療安全情報 No. 56」の提供について

No.56 2011年7月

## MRI検査時の 高周波電流のループによる熱傷

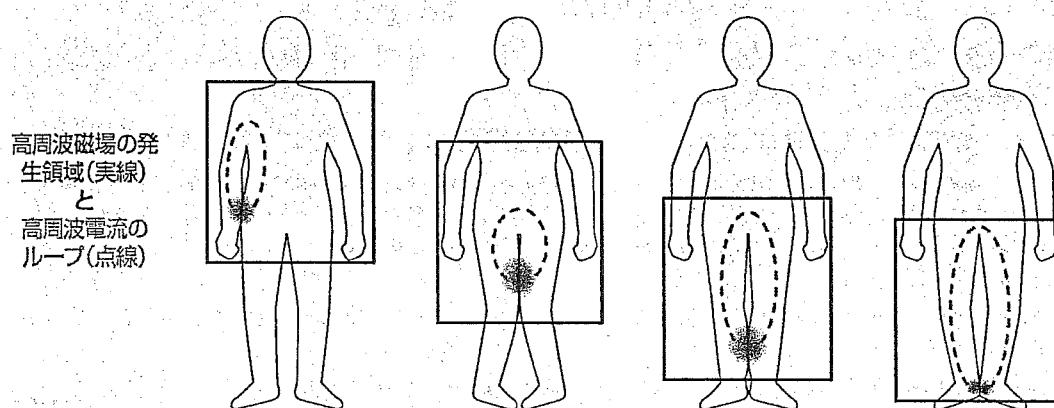
**MRI検査の際、皮膚と皮膚が接触すると高周波電流のループが発生し、熱傷を生じる可能性があります。**

| 熱傷部位 | 右臀部と右前腕部 | 両大腿内側部 | 両下腿内側部 | 両踵部 |
| 報告件数 | 1件 | 1件 | 1件 | 2件 |

高周波磁場が発生する領域で、患者の皮膚どうしが接触することにより、人体の一部で高周波電流のループが形成されると誘導起電力が生じ、誘導電流が流れます。これにより、温度が上昇するために生じる熱傷です。

- ・MRI検査時は、タオル等の緩衝物により、皮膚と皮膚が接触しない体位にする。
- ・検査中、患者に何らかの症状があった場合、検査を中断し、確認する。

- ・この情報を医療機関内で周知しましょう。
- ・MRI検査時、手足が身体の他の皮膚に接触すると熱傷の可能性があるので、接触しないようにする必要があることを患者さんに伝えてください。
