日本医療機能評価機構「医療事故情報収集等事業医療安全情報」及び  
医薬品医療機器総合機構「PMDA 医療安全情報」の送付について

# 医療 安全情報

## 手動式肺人工蘇生器の 組み立て間違い

# PMDA 医療安全情報

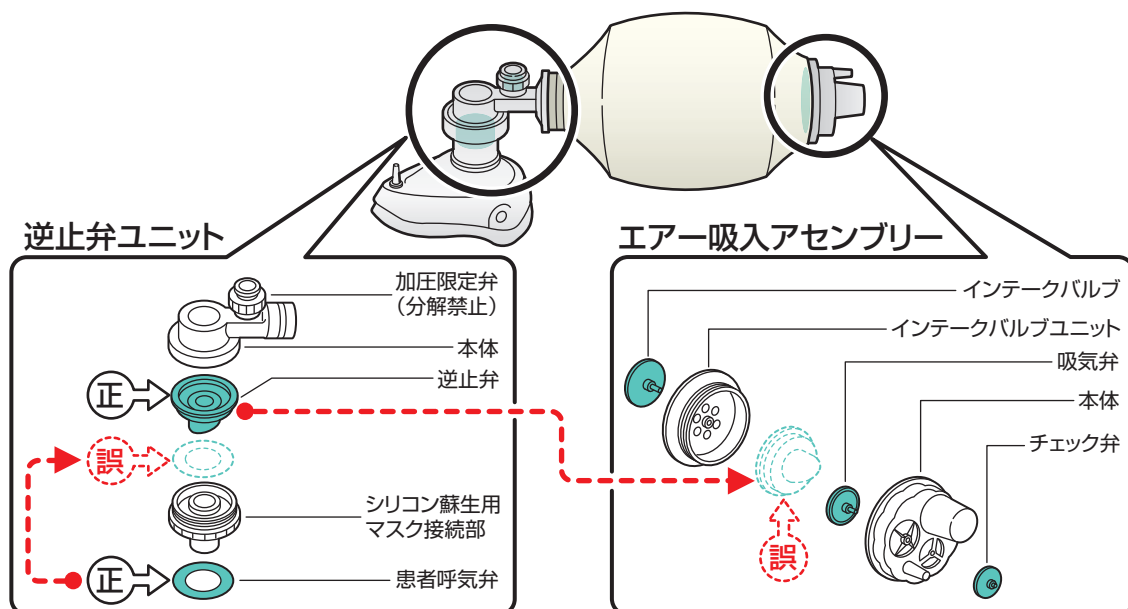
事例1で使用した手動式肺人工蘇生器のイメージ

**手動式肺人工蘇生器の組み立てを間違えていたため、有効な換気がなされなかった事例が報告されています。**

患者の全身状態が悪化し、呼吸状態が低下したため、バッグバルブマスク(MMIシリコン蘇生バッグ)で蘇生を試みたが患者は低酸素脳症となった。その原因は誤って組立てられたバッグバルブマスクを使用したことが考えられた。組み立て間違いは、(1)患者呼気弁を逆止弁ユニット内部の逆止弁が入る部分に取り付けた、(2)逆止弁をエアー吸入アセンブリーの本体内部に取り付けたの2箇所であった。

- ・手動式肺人工蘇生器の洗浄・組立ては臨床工学部など担当部署を決めて行う。
- ・手動式肺人工蘇生器は、担当職員が説明書に基づいて組立てを行い、動作の確認をする。

- ・手動式肺人工蘇生器の組立ては習熟した者が行い、組立て後に必ず動作の確認を行う。
- ・手動式肺人工蘇生器を患者に使用する際は、換気が行われているかを胸郭の動きに基づいて確認する。

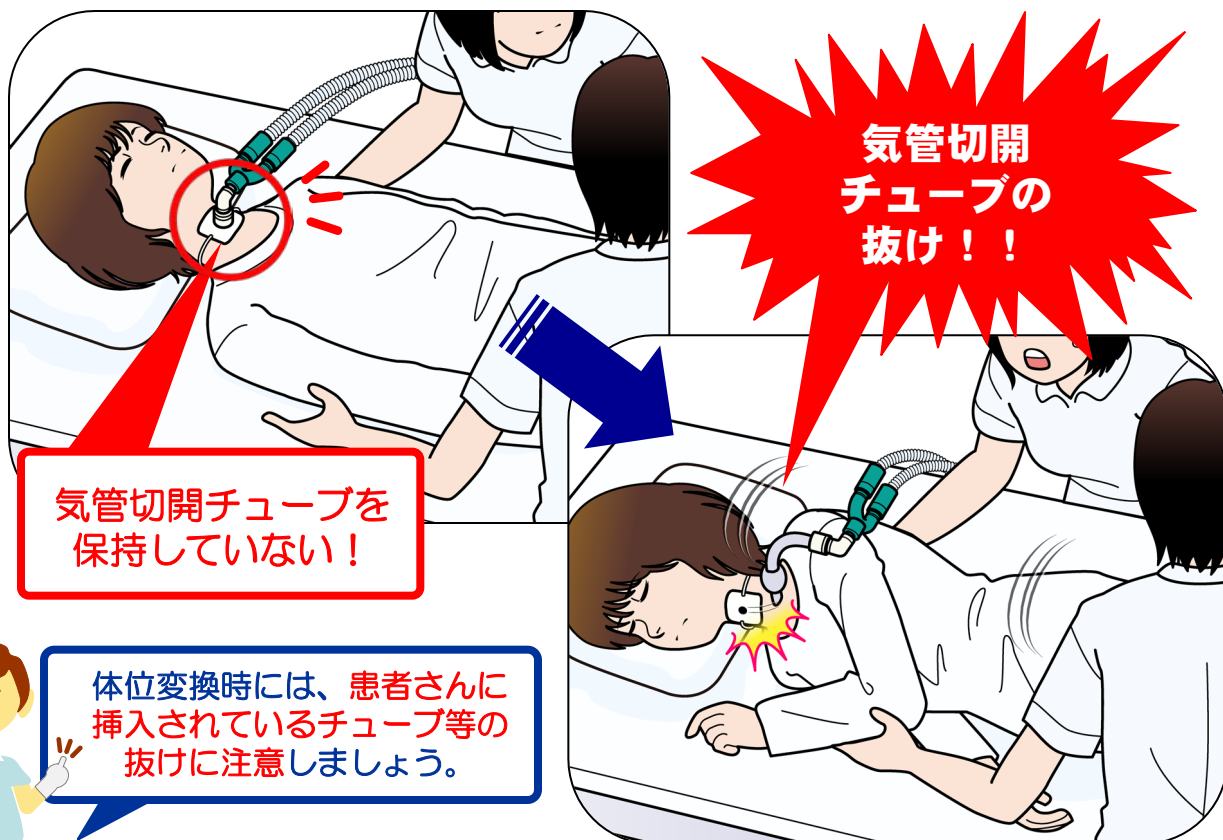
(事例1) 人工呼吸器装着中の患者さんの体位変換を行った際、気管切開チューブや呼吸回路を保持していなかったために、気管切開チューブが抜けてしまった。

- 人工呼吸器装着中の体位変換は、気管切開チューブなどを保持して行うこと。

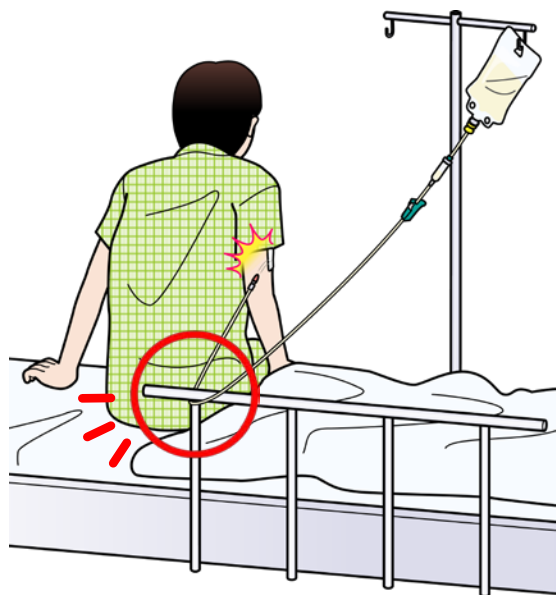
ベッド柵への引っかかり

院内の様々な場面で、ライン等の抜去事例が報告されています。  
それらの中には、**認知症の患者さんに関する事例が多く含まれて**  
**います。**

- 患者さんの活動度や行動範囲をみながら、ラインの長さ等の調整を行うこと。
