### 医療事故情報収集等事業第38回報告書の公表について

#### 医療事故情報収集等事業第38回報告書の公表について

#### 医療事故情報収集等事業第 38 回報告書の公表について

## 医療事故情報収集等事業 第38回報告書のご案内

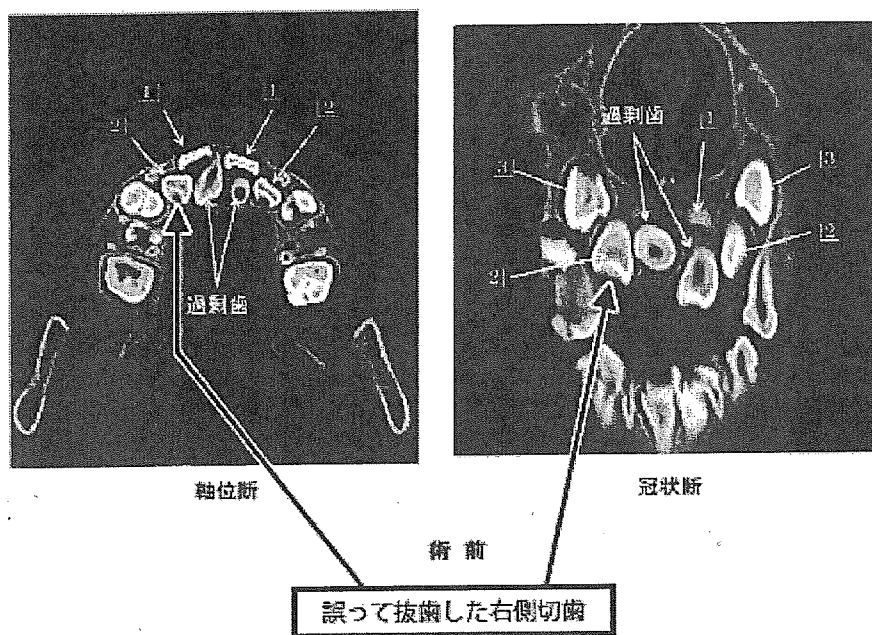
<参考：事例の術前CT画像 一部抜粋 第30回報告書172頁>

上記以外(近接する外形から判別し難い歯)の取り違いは8件であり、すべて抜歯の事例であった。そのうち、過剰埋伏歯の取り違いは6件であり、過剰埋伏歯の部位取り違いについては、第30回報告書において(第30回報告書170～173頁)エックス線画像からは埋伏歯のうち、健全歯と過剰歯の正確な前後の位置を把握することは難しく、CT画像からも乳歯の萌出状態と埋伏している健全永久歯および過剰歯の位置関係がわかりにくいという、過剰歯の生え方が複雑であり、健全永久歯との区別が困難であった事例について紹介した。埋伏過剰歯の存在や位置関係の理解に資するため、事例が発生した医療機関のエックス線写真及びCT画像写真の一部を供覧しているので参考にしていただきたい。
