福島医発第507号(地)

日本医療機能評価機構及び医薬品医療機器総合機構、日本医療安全調査機構が  
作成・公開している各種医療安全情報の送付について

## 静脈留置針操作時の注意について

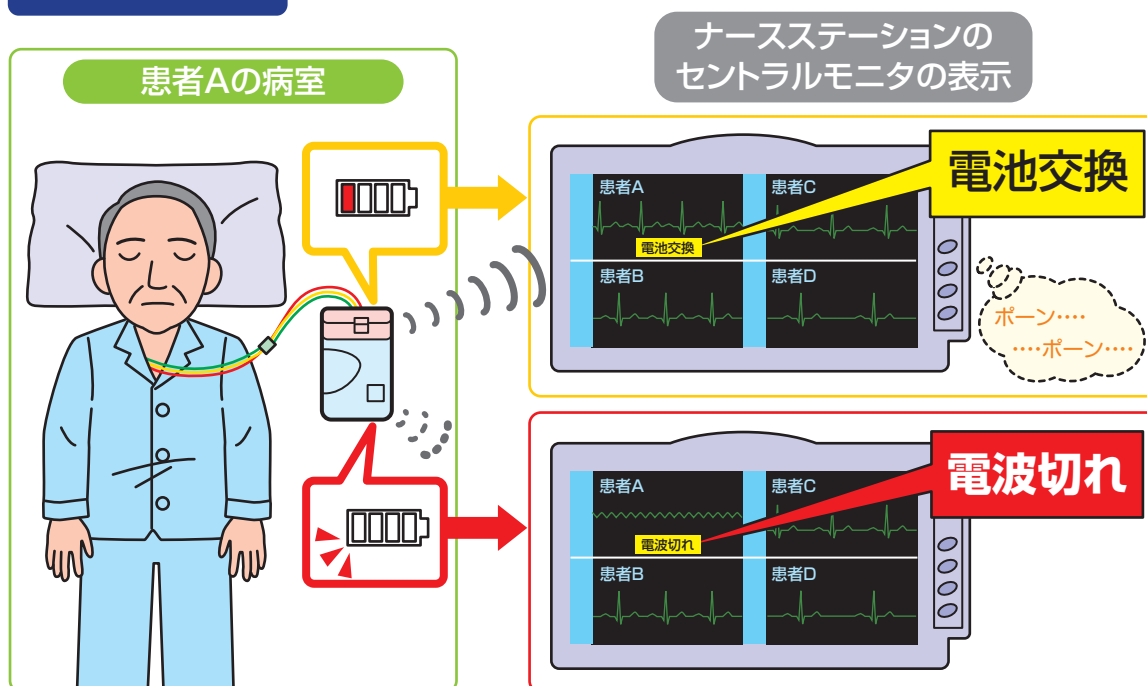
## 事例1のイメージ

朝、看護師は患者の血糖測定を実施し、会話を交わした。その際、心電図の送信機の電池表示は確認しなかった。1時間後に訪室した際に、顔色不良、口角から唾液様の流出液を認め、血圧測定不能であった。セントラルモニタの履歴を確認したところ、訪室する50分前より電波切れであったことが分かった。送信機の電池残量が少なくなると、セントラルモニタ画面に『電池交換』と表示され、アラーム音が「ポーン…」と鳴る。さらに電池切れになると、セントラルモニタ画面に『電波切れ』と表示され、送信機から生体情報が届かなくなる。モニタリングされていなかった間、夜勤看護師全員が他の患者のケアを行っており、電波切れに気付かなかった。

- ・送信機の電池残量やセントラルモニタ画面の表示を意識して確認し、電池残量が少ないことに気付いた場合は直ちに電池を交換する。
- ・継続して使用している送信機の電池は、曜日を決めて定期的に交換する。

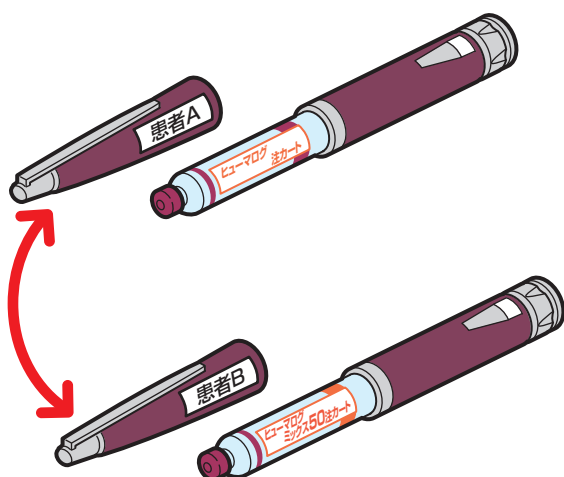
## 事例1のイメージ

注入器のキャップに氏名の記載あり

患者Aにヒューマログ注カート3単位を皮下注射する指示が出ていた。看護師Xは注射伝票で指示を確認後、インスリン注入器を確認したところ、患者Aの氏名が書かれたキャップの本体にヒューマログミックス50注カートのカートリッジが付いていた。指示とは違うインスリンであったため、指示受けをした看護師Yに「これで大丈夫?」とインスリン注入器を見せた。看護師Yはキャップに書かれた氏名を見て「大丈夫」と答え、看護師Xは患者Aにヒューマログミックス50注カートを実行注射した。複数の患者のインスリン注入器をまとめて保管していた際に、患者Aと患者Bのインスリン注入器のキャップが入れ替わっていた。

- ・キャップをはずしても患者名がわかるよう、インスリン注入器の本体に、患者の氏名を記載する。
- ・投与前に、患者氏名、患者のインスリン注入器、注射指示書を必ず確認する。

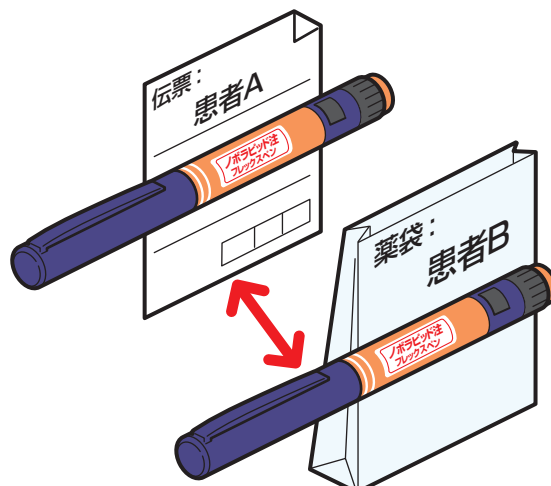
## 事例2のイメージ

注入器に氏名の記載なし

夜、患者Aに翌朝からノボラピッド注フレックスペンを注射する指示があり、夜勤看護師Xは薬局より受領した。未使用の注入器は伝票と一緒に輪ゴムで止めて保管することになっており、氏名のシールを注入器に貼付せずそのまま保管した。患者Bのノボラピッド注フレックスペンは、インスリン注入器に患者名のシールを貼付せず、患者Bの薬袋に入れて保管していた。当日の朝、看護師Xは血糖値の測定後、患者氏名のないノボラピッド注フレックスペンを患者Aのものと思い込み、使用した。その後、日勤看護師Yが、患者Aのノボラピッド注フレックスペンが使用された形跡がないことに気づき、誤って患者Bの製剤を使用したことが分かった。

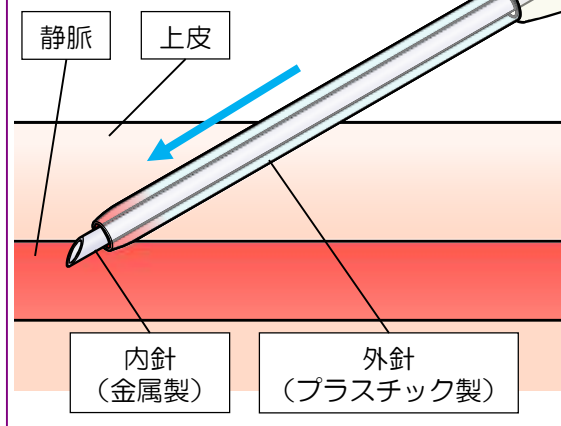
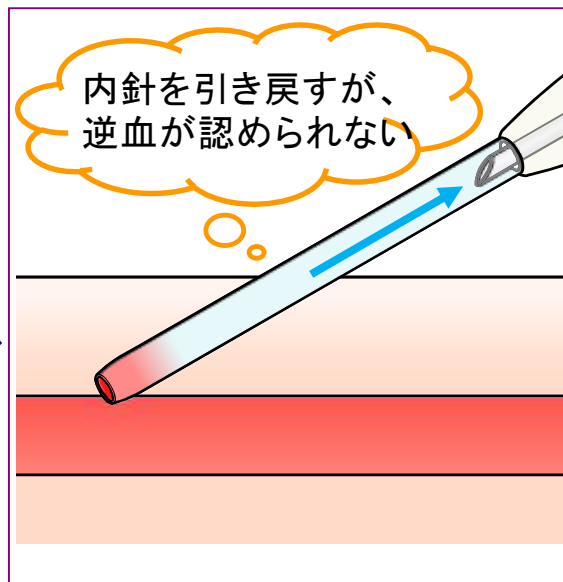
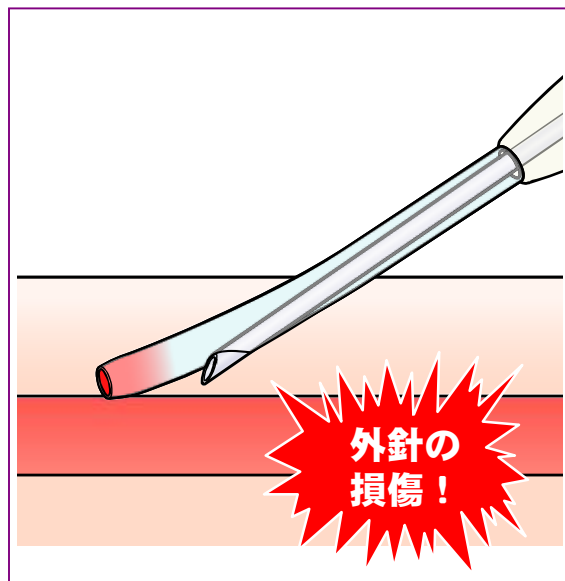
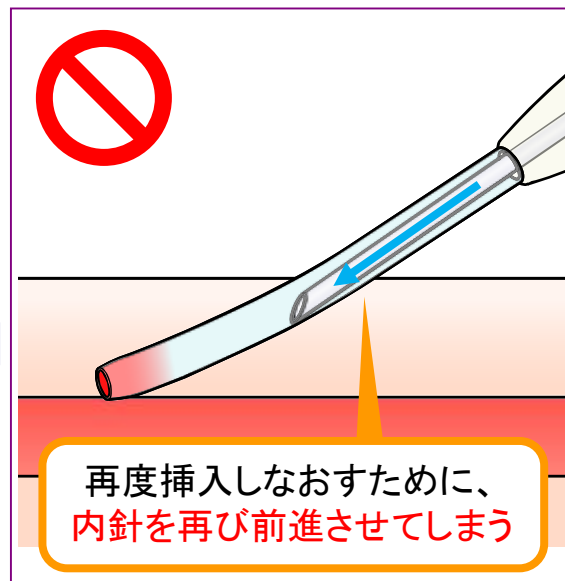
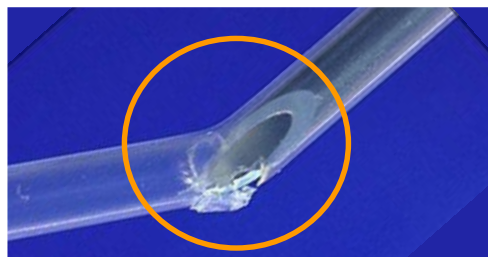
## 穿刺時の外針損傷のメカニズムの例

外針が血管内に適切に  
挿入されていない

穿刺操作の際、外針内で内針  
を前進させてしまうと、内針  
の針先で外針を損傷してしま  
うことがあります。一度内針  
を引き戻したら、再び前進さ  
せないよう注意しましょう。

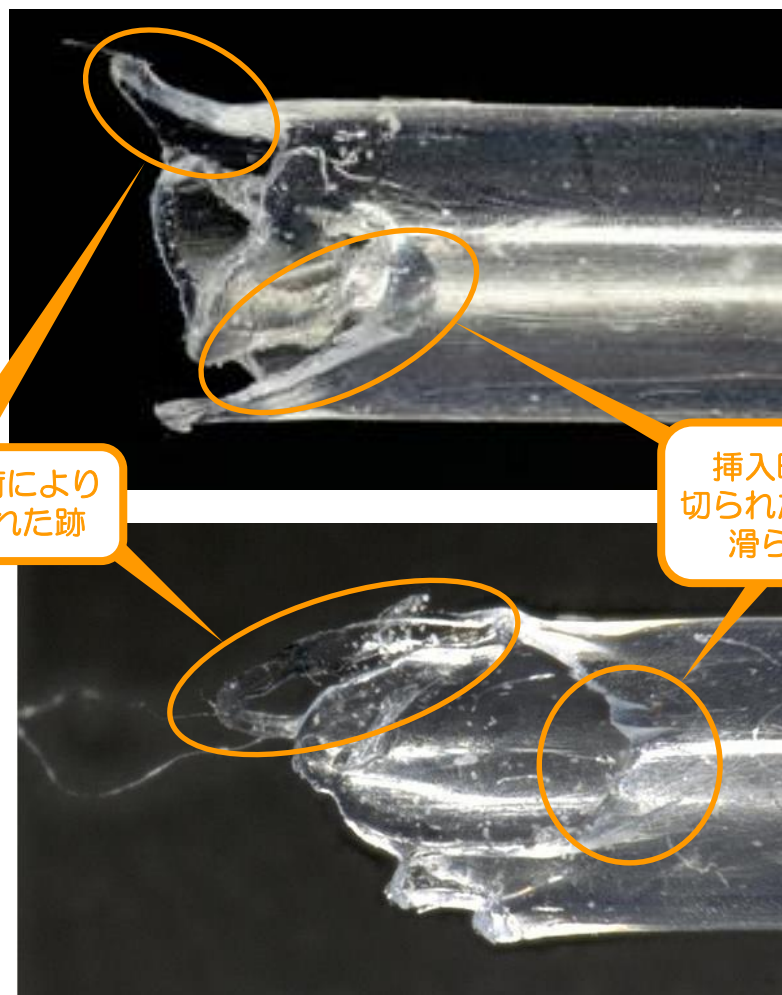
## 離断した静脈留置針

抜去時の負荷により  
引きちぎられた跡

挿入時に内針で  
切られたと思われる  
滑らかな傷跡

写真のように、内針の針先により損傷を受けた外針には、**滑らかな傷跡**があります。抜去時の負荷により損傷部を起点に外針が**裂け、離断**に至ります。

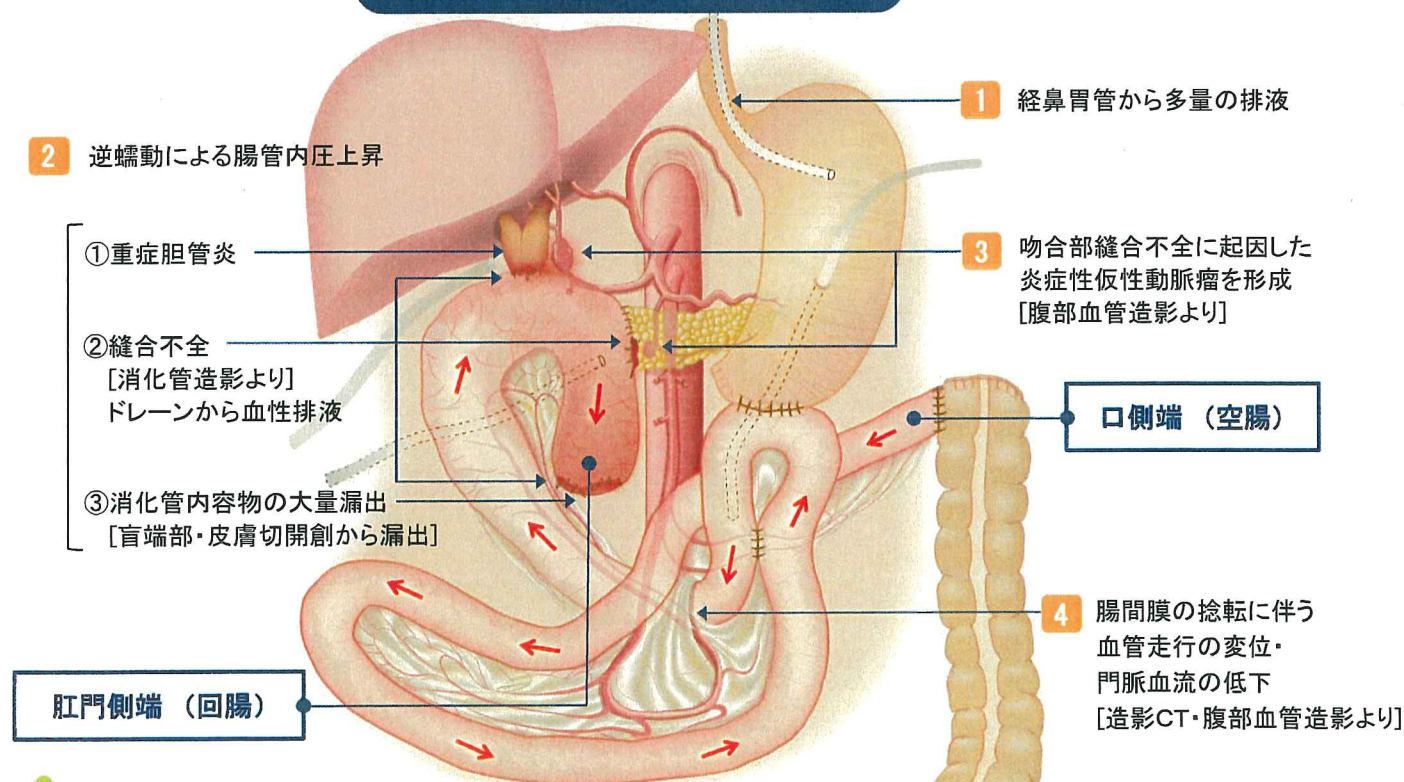
## 逆蠕動再建とその病態のイメージ

重症急性膵炎の既往がある胆管癌患者に対し、亜全胃温存脾頭十二指腸切除術(Child 変法)、肝門部胆管切除術、結腸右半切除術、空腸瘻造設術を施行した。術後、高度の消化管通過障害を呈し、術後麻痺性イレウスと診断、手術より約2ヵ月半後に小腸剥離術および小腸部分切除術を施行した。しかし、消化管の蠕動機能は改善せず、初回手術より約3ヵ月後の腹部血管造影検査により、腸間膜動脈の走行の所見から、初回手術時の小腸の再建状態が逆蠕動であることが明らかになった。その後、重篤な全身状態の中で部分的な消化管再々建術を施行したが、逆蠕動の根本的な解決には至らず、初回手術から継続する深刻な消化吸收障害に加え、胆管癌の再発もあり肝不全により初回手術から約11ヵ月後に死亡した。

- 逆蠕動の再建を回避するためには、①断端側が明解となるようなマーキングをする、②切離後、断端側が明確であるうちに可及的早期に吻合にうつる、③術中に腸間膜の捻転状況から口側・肛門側を確認すること等が重要です。
- 逆蠕動の再建を早期に発見する手段としては、①手術ビデオの詳細な見直しを行う、②造影CT或いは血管造影により腸間膜の血管走行を確認する、③消化管造影により造影剤の動きに逆流がないか確認を行う等が有効です。
