医療事故情報収集等事業「医療安全情報No.99」の提供について

# 医療 安全情報

No.99 2015年2月

## 胸腔ドレーン挿入時の左右の取り違い

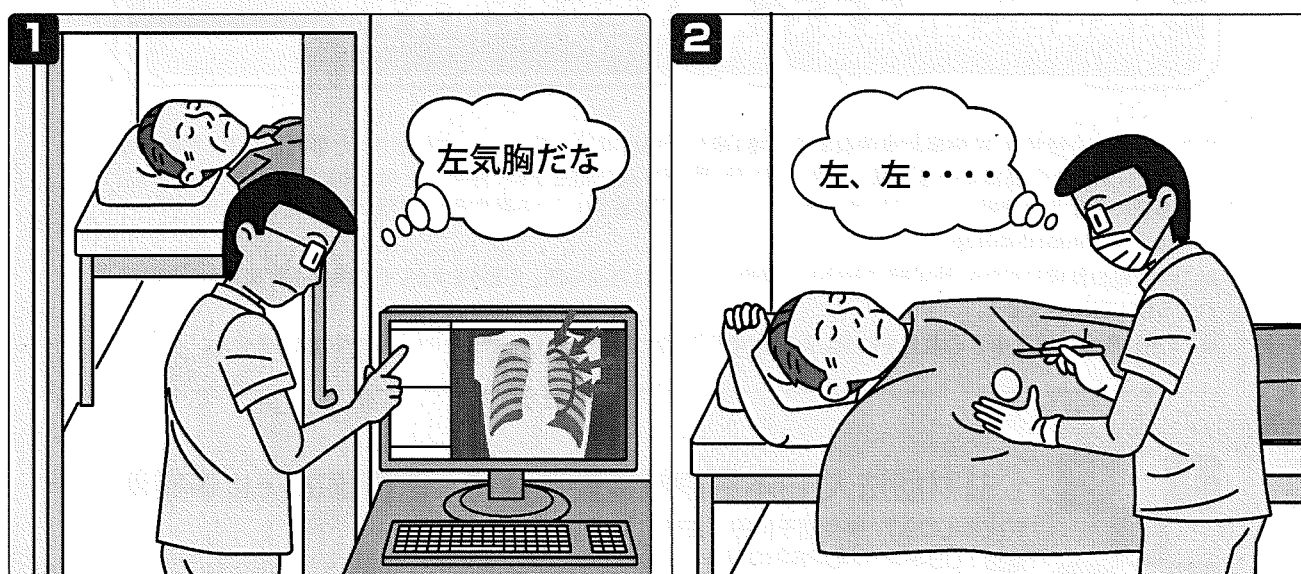
### 事例1のイメージ

左気胸の患者に胸腔ドレーンを挿入することになった。普段、患者は座位で待っており、処置直前に体位を整えるが、今回は医師が診察室に入室すると、すでに患者は右側から処置をする向きでベッドに仰臥位になっていた。医師はその向きが正しいと思い込み、右胸部にマーキングし、ドレーンを挿入した。その後、ドレーンのエアリークがないことに気づき、誤って右側に挿入したことが分かった。

- ・画像や同意書などに基づいて、医師と介助につく看護師で患者名・穿刺の位置・処置時の体位を確認する。
- ・処置直前に画像を見て、穿刺予定位置と照合する。
