「医療事故情報収集等事業第 66 回報告書」の公表について

#### 医療事故情報収集等事業第 66 回報告書の公表について

## 医療事故情報収集等事業 第 66 回報告書のご案内

# IV 再発・類似事例の分析

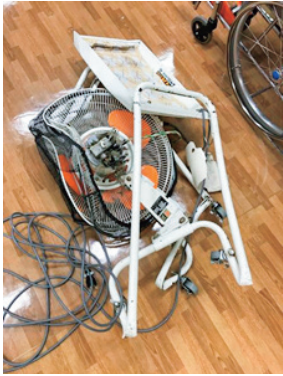
| No. | 事故の内容 | 事故の背景要因 | 改善策 |
|---|---|---|---|
| | <p>MRI検査室の定期清掃を5名の作業員と現場責任者1名で実施した。作業員AはMRI検査室のワックス作業を行った。その後、作業員Bがワックス乾燥を行うため、金属製の送風機をMRI検査室内へ持ち込んだ際、磁場の力により送風機はガントリ左下に引き寄せられ倒れた。室内にいた作業員Aと作業員Bで送風機を引き離そうとしたところ、ガントリ内に送風機が丸ごと引き込まれてしまった。作業員Aは、右第2・3指に切創を生じた。</p> | <ul style="list-style-type: none"> <li>定期清掃は休日に実施しており、画像診断科の診療放射線技師は他の業務を行っていたため、MRI検査室にはいなかった。</li> <li>画像診断科は、事前に「MRI検査室入室マニュアル」を清掃業者に渡しており、作業員B以外の作業員は、各自で読んでいた。</li> <li>作業員BはMRI検査室の清掃は今回が初めてであったが、入室時の注意事項の説明については、作業当日に現場責任者より口頭で受けるのみであった。</li> <li>作業員Bは、送風機が金属製であること、MRI検査室に持ち込んではいけないことは分かっていたが、装置から離れていれば大丈夫だろうと考え、送風機を室内に持ち込んだ。</li> <li>ガントリに送風機が引き寄せられた後、作業員Aと作業員Bは、2人で引っ張ればガントリから外れると思い送風機を動かそうとした。</li> <li>現場責任者は他の清掃場所の確認のため、MRI検査室から離れる時間があり、その時間帯に事故が発生した。</li> </ul> | <ul style="list-style-type: none"> <li>MRI検査室の清掃は、清掃業者に委託せず、診療放射線技師が業務終了後に行う。</li> <li>操作室、更衣室周辺の清掃は、清掃業者に委託するが、清掃時に作業員が検査室へ入室することを防ぐため、MRI検査室のドアは施錠しておく、ドアに「清掃不要」と明記した札を掲げる。</li> <li>他のスタッフが理解しやすいように、「MRI検査室入室マニュアル」を改訂する。</li> </ul> |
| 3 | <p>&lt;参考&gt; ガントリ内に引き込まれた送風機の写真</p> <p style="text-align: center;">ガントリ内に引き込まれた送風機</p> <div style="display: flex; justify-content: space-around; align-items: flex-start;"> <div style="text-align: center;"> <p>同型の送風機</p> </div> <div style="text-align: center;"> <p>ガントリから取り出した後の送風機</p> </div> </div> <p>※写真は、事例を報告した医療機関からご提供いただいた。</p> | | |
