日本医療機能評価機構「医療事故情報収集等事業医療安全情報」及び  
医薬品医療機器総合機構「PMDA 医療安全情報」の送付について

# 医療 安全情報

# PMDA 医療安全情報

## 人工呼吸器の取扱い時の注意について（その3）

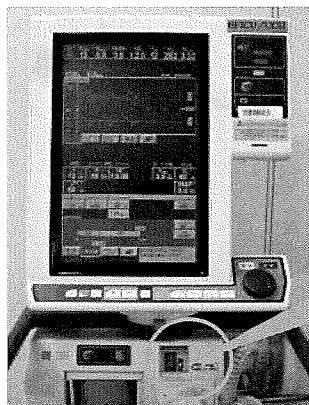
コヴィディエン ジャパン(株)  
PB840

電源表示の見落とし防止のため、電源表示箇所に以下のようなシールを貼るなどの工夫をすると、気づきやすいですよ！
