日本医療機能評価機構「医療事故情報収集等事業医療安全情報」及び  
医薬品医療機器総合機構「PMDA 医療安全情報」の送付について

# 電気メスペンシルの 誤った取り扱いによる熱傷

## 溶解液が添付されている医薬品の取扱いについて

## 心電図モニタの取扱い時の注意について

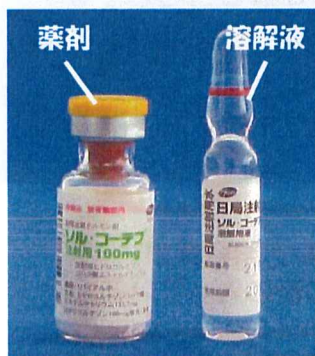
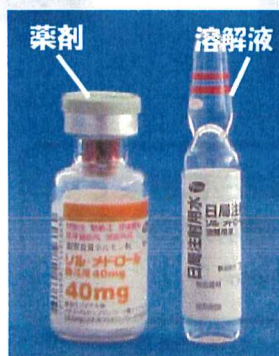
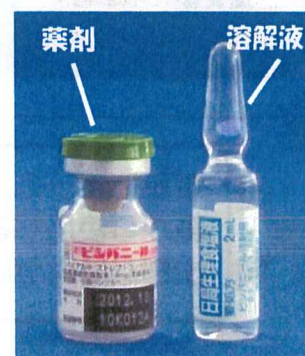
- 薬剤と溶解液がセットになっている注射剤があるので、必ずラベルを確認すること。

これら写真の注射剤は、実際に**溶解液のみを投与してしまった**との報告があります。

他にも溶解液がセットになっている医薬品は多数ありますので、**院内の採用品目を確認**の上、誤った投与にならない工夫が必要です。

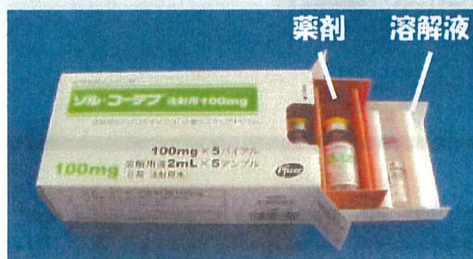
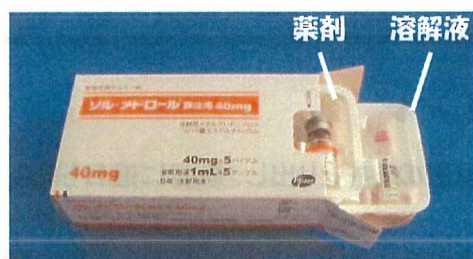
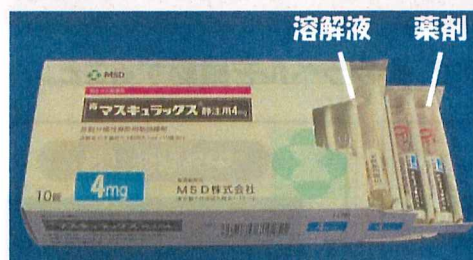
### 二段包装

製品によって、包装形態はさまざまです。  
箱から使用する場合、溶解液のみ取り  
出さないように注意しましょう！

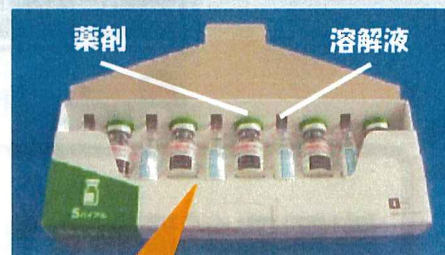
### 交互包装

薬剤と溶解液が  
交互に並んでいる

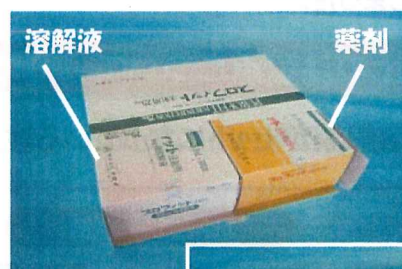
### 別箱包装

薬剤と溶解液が  
別々の箱に入っている

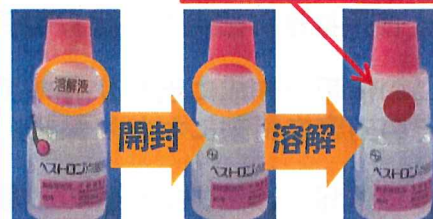
#### 例 2

溶解したらキャップ部に  
シールを貼る

溶解後であることがわかるよう  
シールを貼る

溶解済みかどうか識別できるように、以下のような工夫をすると、気づきやすいですよ！

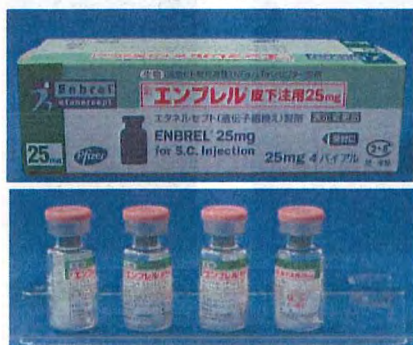
薬剤本体

- 薬剤本体と溶解液の保存温度が異なることから別々に保管している医薬品は、誤って溶解液のみ投与しないよう、注意すること。

冷所保管

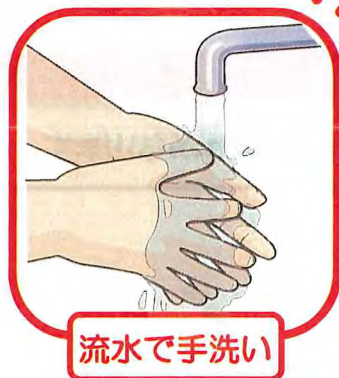
果物等をさわった後に、アルコール綿の消毒だけでは、正しい血糖値が得られないとの報告<sup>文献</sup>があります。

採血前には、必ず良く流水で手洗いを行うよう患者さんに伝えて下さい！

流水で手洗い

アルコール消毒

乾燥後採血

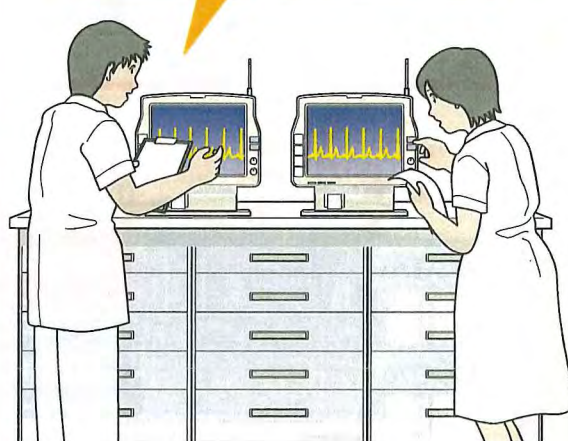
### 適正なアラームの設定

心拍数の閾値や不整脈などの  
アラームは、患者の病態に応じて  
適宜、設定を変更しましょう！

アラームの適正な設定によって、  
頻繁なアラームを減らすことが  
できますね。
