医療事故情報収集等事業「医療安全情報No.130」の提供について

# 中心静脈ラインの 開放による空気塞栓症

No.130 2017年9月

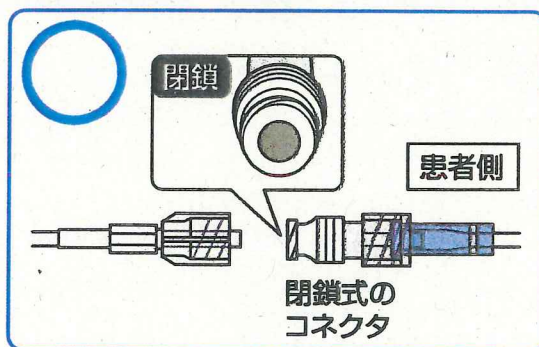
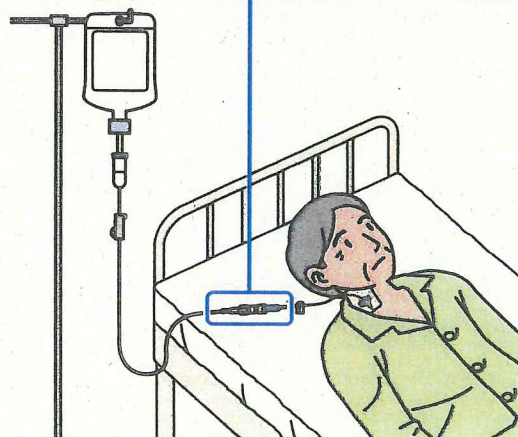
## 本来外す部位

**大気に開放される状態で中心静脈ラインの接続を外したことにより、血管内に空気が流入し、患者に影響があった事例が報告されています。**

- ・閉鎖式のコネクタを使用しない場合、中心静脈カテーテルのクランプを閉じないまま接続を外すと、大気に開放され血管内に空気が流入する危険性があることを院内で周知する。
- ・中心静脈ラインの接続を外す際、閉鎖式のコネクタが付いていることやクランプが閉じていることにより患者側のラインが閉鎖されているか確認する。

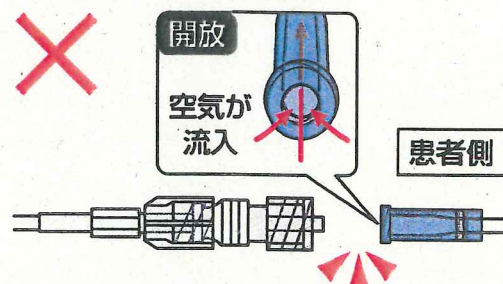
## 事例1のイメージ

看護師は患者が座位の状態更衣を介助した。その際、閉鎖式のコネクタと輸液ラインの接続が外れなかったため、中心静脈カテーテルのクランプを閉じないまま閉鎖式のコネクタを外した。中心静脈カテーテルが大気に開放され、空気が流入し空気塞栓による脳梗塞を起こした。
