医療事故情報収集等事業第50回報告書の公表について

#### 医療事故情報収集等事業第 50 回報告書の公表等について

## 医療事故情報収集等事業 第 50 回報告書のご案内

### 3 再発・類似事例の分析

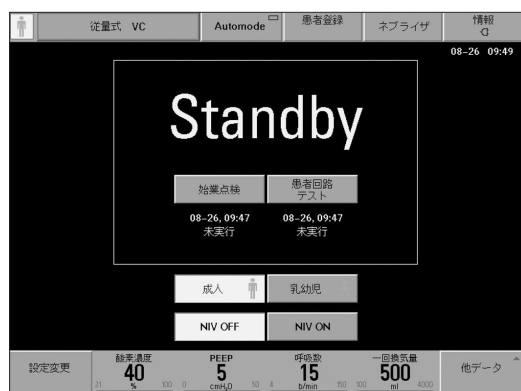
#### 旧バージョンの画面

### 「Servo i」のスタンバイの状態のモニタ画面

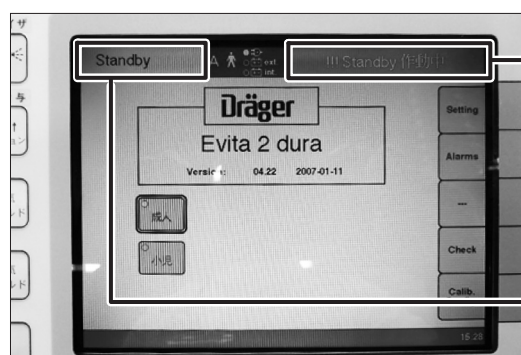
### 「Evita 2 dura」のスタンバイの状態のモニタ画面

!!! Standby 作動中

Standby

これらの事例では、移動後に人工呼吸器を装着した医療者は、人工呼吸器の作動や患者の胸郭の動きを確認していなかった。患者に人工呼吸器を装着した際は、胸郭の動きを観察するとともに、人工呼吸器が作動して確実に換気されていることを確認することが不可欠である。
