高濃度ポリ塩化ビフェニル廃棄物等の発見事例の提供等について（周知依頼）

# 掘り起こし調査等における 高濃度PCB廃棄物等の発見事例

# 計画的処理完了期限後に発見された 継続保管事例

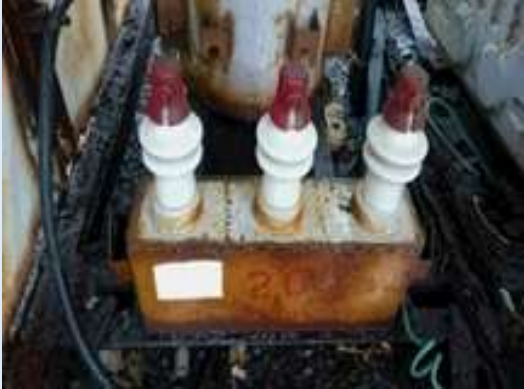
| No. | 発見経緯 | 写真 |
|---|---|---|
| 1 | <p>自家用電気工作物設置者リストに記載はなかったが、JESCO未登録台帳に記載があったため、調査を行った。建物の登記情報を取得した結果、当該建物の所有権は、JESCO未登録台帳の所有者から別法人へ移転していることが判明した。当該別法人の法人登記情報を取得した結果、既に解散していたが、監査役と接触することができ、当該建物への立入について了解を得た上で、職員が立入を行った結果、高濃度PCB含有<b>コンデンサー</b>が設置されていることを確認した。</p> | <p>発見されたコンデンサー</p> |

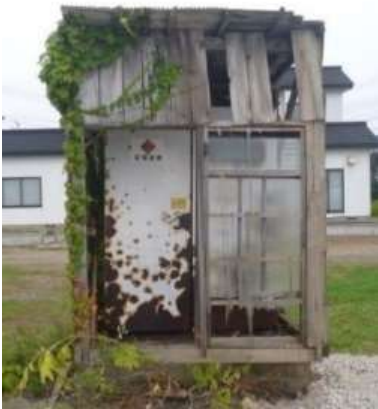
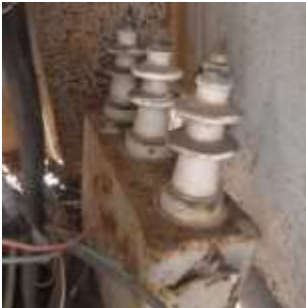
| No. | 発見経緯 | 写真 |
|---|---|---|
| 2 | <p>事業場跡地を解体する際に、<b>廃止後に放置されたキュービクル内に、PCB疑いのコンデンサー、変圧器等を発見した</b>旨の連絡あり。現地調査を行ったところ、高濃度PCB該当のコンデンサー1台のほか、濃度測定により、低濃度PCB該当のコンデンサー1台を確認した。該事業場で発見された高濃度コンデンサーは、掘り起こし調査の対象ではないが、<b>JESCO未登録台帳に記載されていた事業場</b>であり、建物の管理人(元従業員)は、PCB廃棄物があるとの認識は持っていなかった。</p> | <p>放置されたキュービクル</p> <p>発見されたコンデンサー</p> |

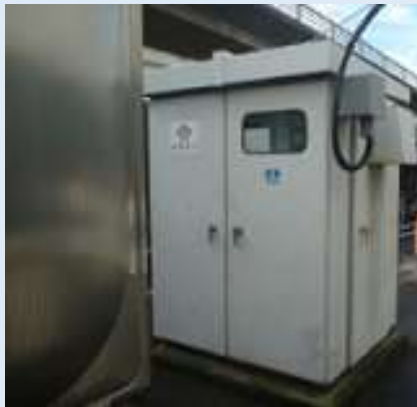
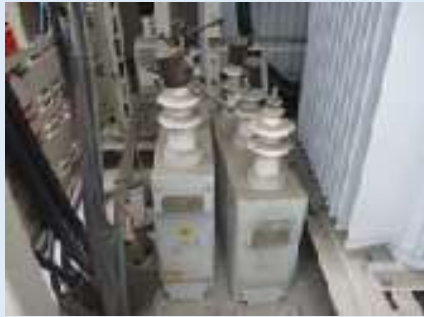
| No. | 発見経緯 | 写真 |
|---|---|---|
| 3 | <p>JESCO未登録台帳を基に現地調査を行ったところ、物流倉庫にてコンデンサー2台が保管されているのを発見した。その場所は以前、生コン工場であり、倒産により<b>工場は解体されたが、キュービクルは残存し、内部にコンデンサーが保管されたまま、物流会社が引き継いだものであった。</b></p> | <p>工場が解体された後も保管されていたコンデンサー</p> <p>工場解体後も残されたキュービクル</p> |

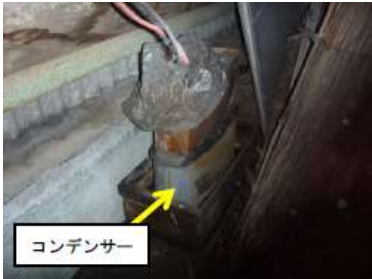
| No. | 発見経緯 | 写真 |
|---|---|---|
| 2 | <p>微量汚染疑いの変圧器を所有している事業所へ現地調査を行った。電気保安法人担当者への聞き取り調査ではPCB含有機器は「ない」との回答であったが、念のため<b>電機室内の壁面に立て掛けられた資材を撤去すると、高濃度コンデンサーを1台発見した。</b></p> | <p>コンデンサー</p> <p>立て掛けられた資材を撤去すると、コンデンサーあり</p> |

掘り起こし調査では保管事業者・電気主任技術者に隅々まで確認していただくこと、立入調査では自治体職員が隅々まで見て回ることが重要。

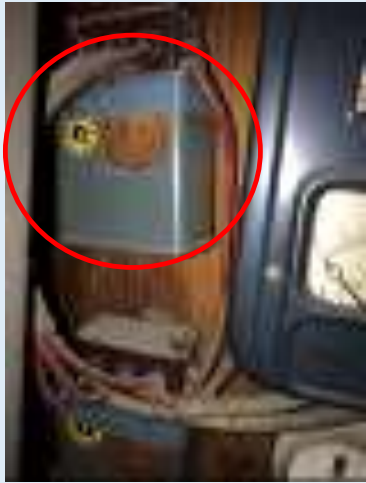
| No. | 発見経緯 | 写真 |
|---|---|---|
| 1 | <p>アパレル製造工場にて変圧器・コンデンサーの現場調査を行ったところ、<b>壁面の配電盤に低圧進相コンデンサー</b>が設置されているのを発見した。コンデンサーメーカーに問い合わせをしたところ、高濃度PCB含有であることが分かった。</p> | <p>発見された<br/>低圧進相コンデンサー</p> |

変圧器・コンデンサーの現場調査にて非自家用電気工作物が発見される場合がある。高圧受電設備以外へも注意を払って調査することが望ましい。

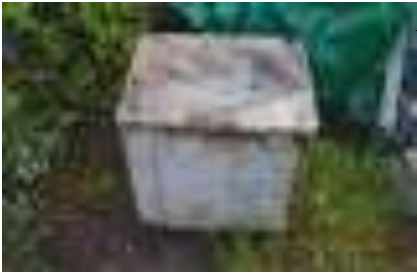
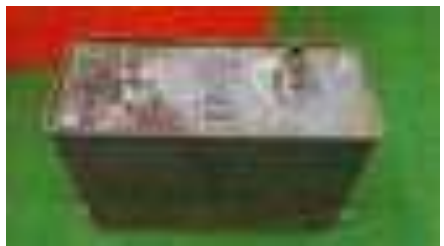
| No. | 発見経緯 | 写真 |
|---|---|---|
| 2 | <p>変圧器・コンデンサーの掘り起こし調査対象事業場に立ち入り調査を行った際、<b>高効率交流アーク溶接機</b>が発見された。内部を確認したところ、高濃度PCB含有コンデンサーが内蔵されていた。</p> | <p>発見された<br/>高効率交流アーク溶接機</p> <p>内蔵されていた<br/>コンデンサー</p> |

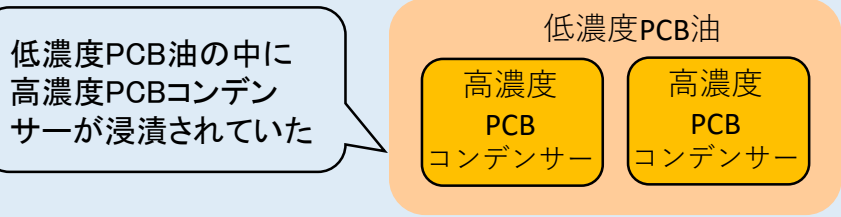
| No. | 発見経緯 | 写真や図 |
|---|---|---|
| 1 | <p>廃業予定の接骨院より、廃棄物の処分方法について相談があった為、現地を訪問したところ、<b>診療所の奥に高濃度PCB含有コンデンサーが内蔵されたレントゲン電源装置</b>を発見した。分析の結果レントゲン電源装置内の油は、低濃度PCB廃棄物であった。</p> | <p>レントゲン電源装置内のイメージ図</p> |

閉院している（または予定）病院や動物病院、接骨院などにも注意が必要。

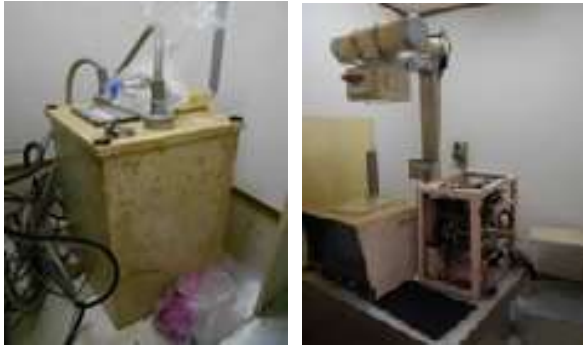
| No. | 発見経緯 | 写真や図 |
|---|---|---|
| 2 | <p><b>閉院予定の動物病院</b>からの問い合わせにより、現地調査を行ったところ、<b>エックス線機器に付属されている変圧器</b>が高濃度PCB含有であることが発覚した。</p> | <p>閉院予定の動物病院から発見されたエックス線装置</p> |

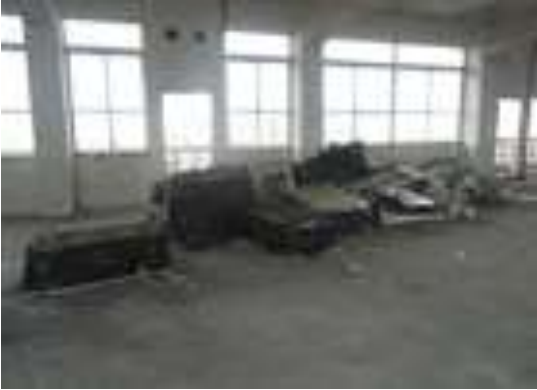
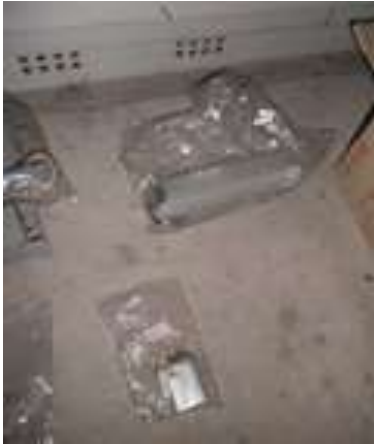
| No. | 発見経緯 | 写真 |
|---|---|---|
| 2 | <p>解体工事にあたっては、自治体職員が必ず現場パトロールを実施しているが、その<b>解体現場パトロール中にビニール袋に入った安定器</b>を発見した。</p> | <p>解体工事現場をパトロール</p> <p>ビニール袋に入った安定器を発見した</p> |

解体を行う予定の建物で発見される場合があるため注意が必要。

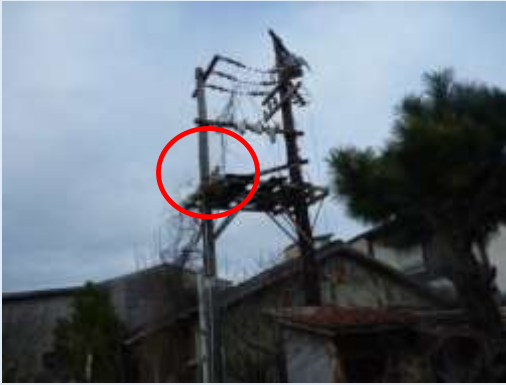
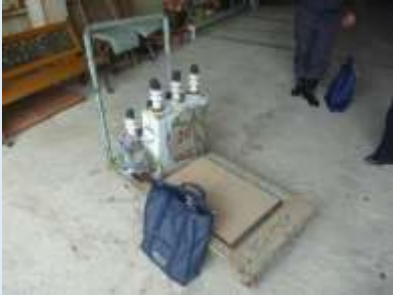
| No. | 発見経緯 | 写真 |
|---|---|---|
| 1 | <p>廃工場の現地調査を行ったところ、<b>高圧受電設備が高所に設置</b>されているのを発見した。コンデンサーを下に降ろすよう工事業者へ依頼し、銘板を確認したところ、高濃度PCB含有コンデンサーであることが判明した。</p> | <p>高所に設置された高圧受電設備</p> <p>下に降ろしたコンデンサー</p> |

高圧受電設備が高所に設置されている場合がある。

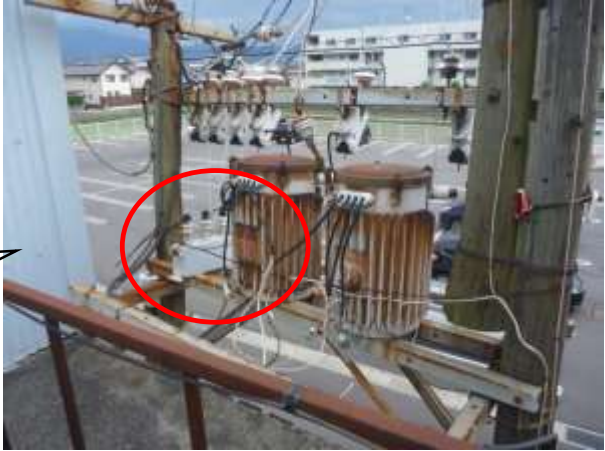
| No. | 発見経緯 | 写真 |
|---|---|---|
| 2 | <p>職員が道路を通行中、道路沿いの古い工場で<b>高圧受電設備が高所にて残置</b>されていることを確認したため、現在当該工場の事務所で事業活動を行っている会社の関係者の了承の下、銘板情報を確認したところ、高濃度 PCB 廃棄物（コンデンサー）1 台が残置されていることが判明した。</p> | <p>高所にて残置されていたコンデンサー</p> |

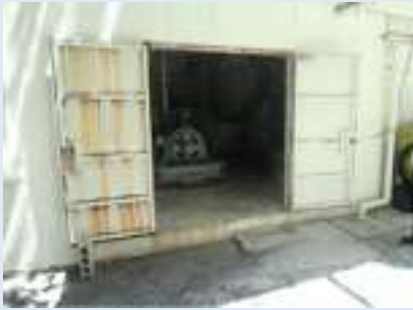
| No. | 発見経緯 | 写真 |
|---|---|---|
| 1 | <p>自治体職員がコンデンサーの現地調査をしていたところ、<b>倉庫内の天井角部に古い安定器が設置</b>されているのを発見した。銘板を確認した結果、PCB使用安定器であることが判明した。</p> | <p>安定器が発見された倉庫入口</p> <p>天井角部に古い安定器を発見</p> |

- ・掘り起こし調査では保管事業者にも隅々まで確認していただくこと、立入調査では自治体職員が隅々まで見て回ることが重要。
- ・水銀灯安定器については、照明器具と離れた場所に設置され、残置されるケースもある。
- ・ショーケース内の照明器具にも注意が必要。

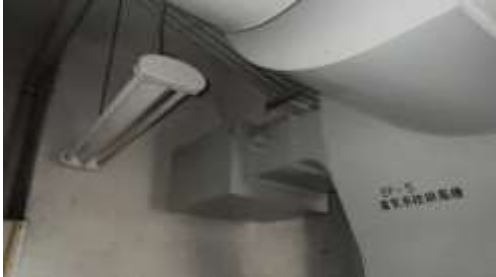
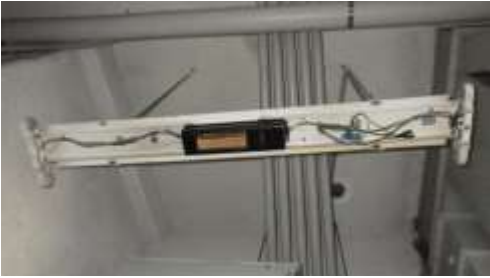
| No. | 発見経緯 | 写真 |
|---|---|---|
| 2 | <p>昭和38年竣工の建物について、現地調査を行ったところ、<b>人の出入りが少ない機械室の蛍光灯器具</b>にPCB使用安定器が設置されているのを発見した。</p> | <p>機械室の蛍光灯</p> <p>発見された安定器</p> |

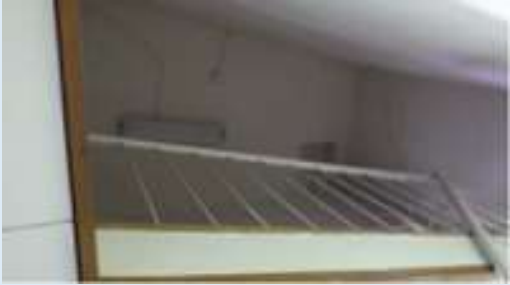
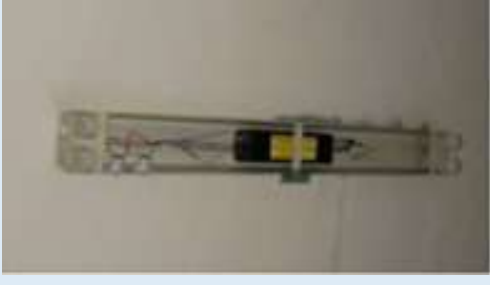
| No. | 発見経緯 | 写真 |
|---|---|---|
| 4 | <p>昭和40年代前半に建設された宗教施設の現地調査を行ったところ、<b>資材置き場等に利用されている小部屋</b>の蛍光灯器具に安定器が設置されているのを発見した。高力率型であったことから、PCB使用安定器として取り扱った。</p> | <div data-bbox="880 272 1392 554"> <p data-bbox="1000 615 1282 648">資材置き場の蛍光灯</p> </div> <div data-bbox="1412 272 1904 554"> <p data-bbox="1534 615 1779 648">発見された安定器</p> </div> |

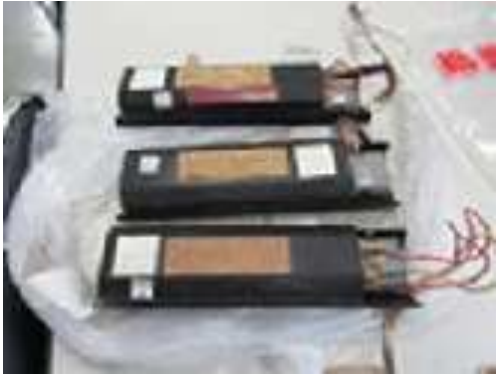
| No. | 発見経緯 | 写真 |
|---|---|---|
| 5 | <p>エレベーターリニューアル工事のため、<b>エレベーター機械室</b>で作業をしていたところ、そこに<b>設置されている照明器具にPCB使用安定器が使われている</b>ことが発覚した。掘り起こし調査対象事業所であり、管理者からは「保有なし」との回答が得られていた。</p> | <div data-bbox="894 748 1392 1119"> </div> <div data-bbox="1402 882 1870 1001"> <p data-bbox="1508 925 1760 958">発見された安定器</p> </div> |

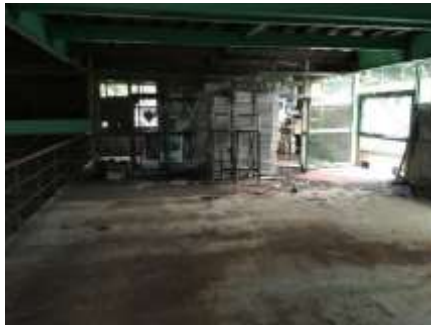
| | 事例の概要 | 写真 |
|---|---|---|
| 2 | <p><b>空き家代執行</b>で建物解体を計画。準備のため建屋内部を調査したところ、<b>2階電気室内で接続された高濃度PCB高圧進相コンデンサー</b>を発見。木床が腐食して危険であり、また電気室前にはアスベスト含有石こうボードが山積みされていたため、建物解体時に搬出して自治体で継続保管した。この建屋はJESCO未登録台帳に記載された場所であった。</p> | <p>残置されていた電気室</p> <p>発見されたコンデンサー</p> |

- 掘り起こし調査では電気主任技術者、保管事業者にも隅々までよく確認していただくこと、立入調査では自治体職員が隅々まで見て回ることが重要。
- 空き家については別途調査をしておく効果的。

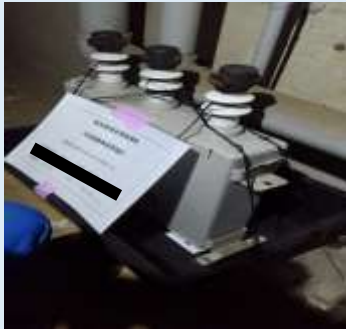
| | 事例の概要 | 写真 |
|---|---|---|
| 3 | <p><b>確実な品番確認がされないまま、「高濃度PCB含有なし」と判断</b>し、電気保安法人の管理システムへ登録していた。本部の指示により<b>管理システムデータの総ざらい</b>を実施したところ、使用中のキュービクルから高圧コンデンサーを発見した。</p> | <p>発見されたコンデンサー</p> |

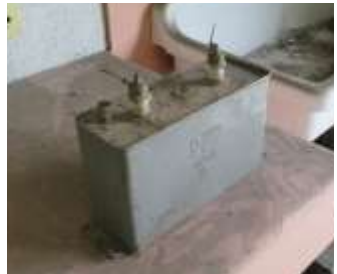
| | 事例の概要 | 写真 |
|---|---|---|
| 2 | 溶接機製造メーカーから低濃度PCB含有コンデンサーが内蔵されていると回答があった <b>溶接機</b> 。低濃度PCB廃棄物として処理するため、収集運搬業者と協議したところ高濃度PCB廃棄物ではないかとの指摘を受け、コンデンサー製造メーカーに確認したところ高濃度PCBを使用したコンデンサーであることが判明した。 | <p>溶接機</p> <p>内蔵されたコンデンサー</p> |

- 立入調査を行う場合には、非自家用電気工作物にも注意する。
- 今回事例に挙げた溶接機他、レントゲン機器や昇降機制御盤にも注意を行う。
- ポンプ場は無人となっている場所が多いため、調査漏れとなりやすい。再調査を行っておくことが有効。

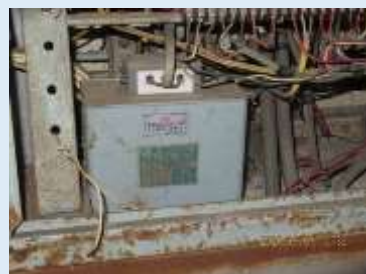
| | 事例の概要 | 写真 |
|---|---|---|
| 3 | 自治体所有の <b>廃ポンプ場</b> に建物建設計画があり、ポンプ場撤去のため <b>制御盤内</b> を確認したところ高濃度PCB低圧進相コンデンサー(9kg)を発見した。 | <p>制御盤内に低圧進相コンデンサーが発見された</p> |
