医療事故情報収集等事業「医療安全情報No. 194」の提供について

## 医療 安全情報

No.194 2023年1月

# テスト肺使用による 人工呼吸器回路の再接続忘れ

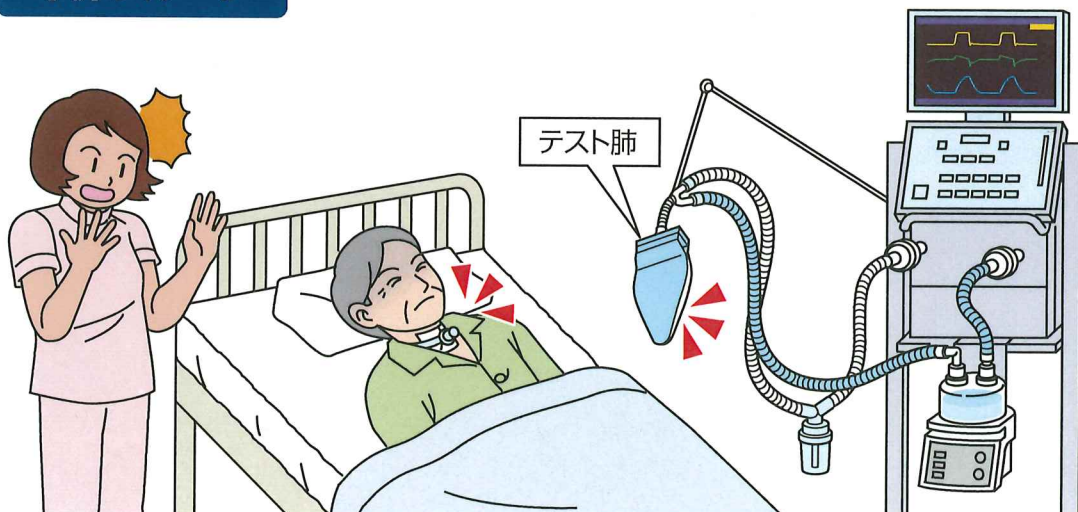
### 事例のイメージ

**患者から外した人工呼吸器の回路にテスト肺を接続したため、人工呼吸器のアラームが鳴らず、患者に回路を再接続していないことに気付くのが遅れた事例が報告されています。**

◆テスト肺(テストラング)は、人工呼吸器の作動の確認を行う際に使用するものです。

・人工呼吸器を装着している患者のもとを離れる際は、回路が患者に接続されていることや、患者の胸郭の動きを確認する。
