医療事故情報収集等事業「医療安全情報 No. 211」の提供について

## 医療事故情報収集等事業 「医療安全情報 No. 211」の提供について

## 2023年に報告書で取り上げた 医療安全情報

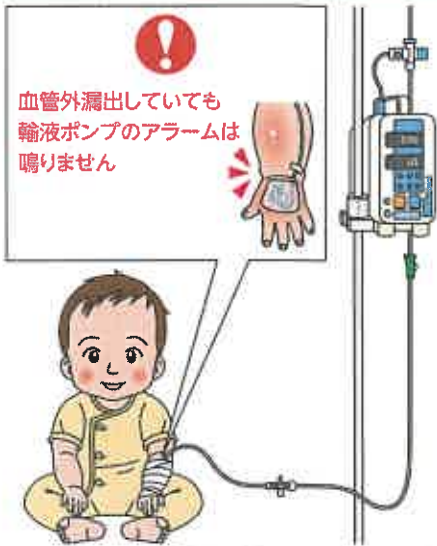
| 番号 | タイトル | 掲載報告書 |
|---|---|---|
| No.7<br>No.203 | 小児の輸液の血管外漏出<br>小児の輸液の血管外漏出(第2報) | 第73回 |

| 番号 | タイトル | 掲載報告書 |
|---|---|---|
| <p>◆血管外漏出の発見の遅れ</p> <p>2歳の患児の手術の際、麻酔科医師が左手背に末梢静脈ラインを確保した。帰室後、左手～前腕をシーネで固定して包帯で保護し、輸液ポンプを使用してヴィーンD輸液を20mL/hで投与していた。夜間、刺入部に腫脹・発赤がないことを確認していた。翌朝、輸液ポンプの閉塞アラームが鳴ったため訪室すると、左手に腫脹・皮膚緊満を認め、触れると痛がった。水疱・びらんが出現し、退院後も処置を要した。</p> | | |
| <p>血管外漏出していても輸液ポンプのアラームは鳴りません</p> <p>※医療安全情報No.203に掲載したイラストです。</p> | | |

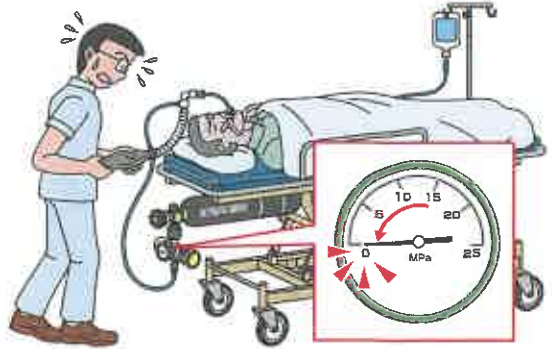
| 番号 | タイトル | 掲載報告書 |
|---|---|---|
| <p>◆検査中、中央配管に切り替えなかったことによる酸素投与の停止<br/>常時高濃度酸素投与を要する患者に、緊急で心臓超音波検査を行うことになった。看護師は酸素ボンベの残量が病棟と検査室との往復に足りることを確認した。検査室では中央配管に切り替えず、酸素ボンベをそのまま使用して検査を行った。検査後、病棟からの迎えを待つ間に患者が呼吸苦を訴えた。臨床検査技師が酸素ボンベの残量を確認すると「ゼロ」になっていた。</p> <p>※医療安全情報No.48に掲載したイラストです。</p> | | |

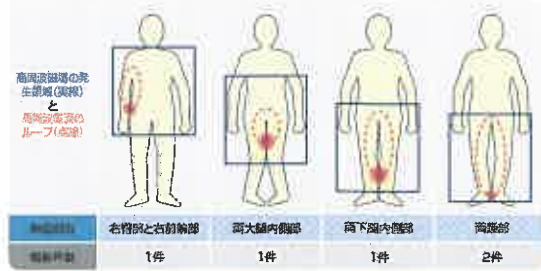
| 番号 | タイトル | 掲載報告書 |
|---|---|---|
| <p>◆MRI検査時に大腿と手が触れていたことによる熱傷<br/>腰椎MRI検査の際、患者の腕を体側に配置した。大腿と手の間にタオルを挟んだつもりであったが、大腿と手が直接触れていた。撮影後に患者が左手母指と左大腿部の痛みを訴え、確認したところ熱傷の疑いがあり医師に連絡した。高周波電流のループを形成した可能性があった。</p> <p>※医療安全情報No.56に掲載した図表です。</p> | | |
