日本医療機能評価機構「医療事故情報収集等事業医療安全情報」及び  
医薬品医療機器総合機構「PMDA 医療安全情報」の送付について

# PMDA 医療安全情報

## 輸液ポンプの流量設定時の注意について

## 血液浄化用回路の取扱い時の注意について

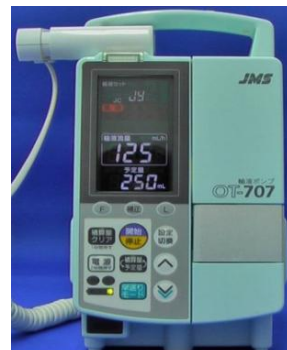
大塚輸液ポンプ  
OT-707

(事例1) 化学療法中の患者に輸液ポンプを使用して抗癌剤を流量125mL/h、予定量250mL(2時間)で投与する指示であったが、30分後に点滴が終了した。

- 輸液ポンプに入力した「流量」、「予定量」の表示と指示された内容を必ず再確認すること。

点滴指示の内容が、輸液ポンプの設定の順番どおりに書かれてあるとは限りません。入力後は「流量」と「予定量」の文字と数値をしっかり再確認しましょう!!

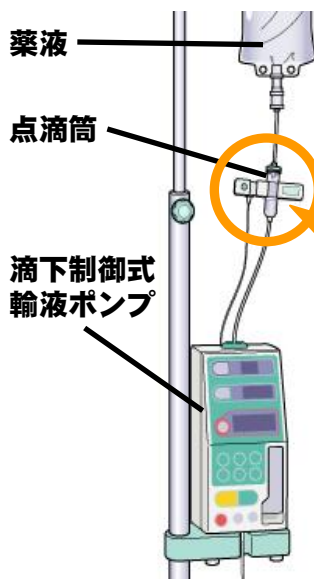
### 滴下検出器 (ドロップセンサー) の仕組み

- 薬剤によっては、界面活性剤などの添加物の影響により1滴の大きさが異なるため、滴下制御式輸液ポンプを使用する場合には流量の調整(補正)を行うこと。
