医療事故情報収集等事業「医療安全情報 No. 197」の提供について

# 医療 安全情報

No.197 2023年4月

## 離床センサーの電源入れ忘れ

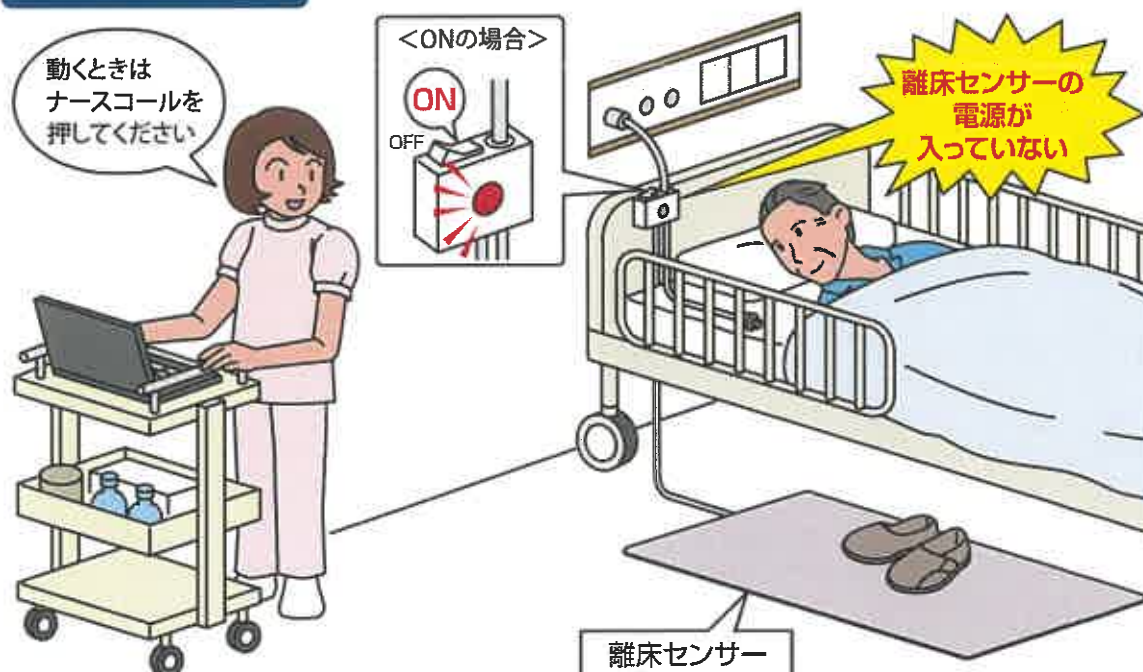
### 事例のイメージ

**離床センサーを設置していた際に、電源を入れ忘れたことにより患者の離床を感知せず、その後、患者が転倒した事例が報告されています。**

◆離床センサーには、マットセンサー、ベッドセンサー、クリップセンサー、赤外線センサーなどがあります。

- ・離床センサーを設置した際は、作動を確認する。
- ・訪室時は、離床センサーの電源が入っていることを確認する。
