医療事故情報収集等事業「医療安全情報 No. 216」の提供について

医療事故情報収集等事業 「医療安全情報 No. 216」の提供について

## 永久気管孔のある患者への 無効な換気

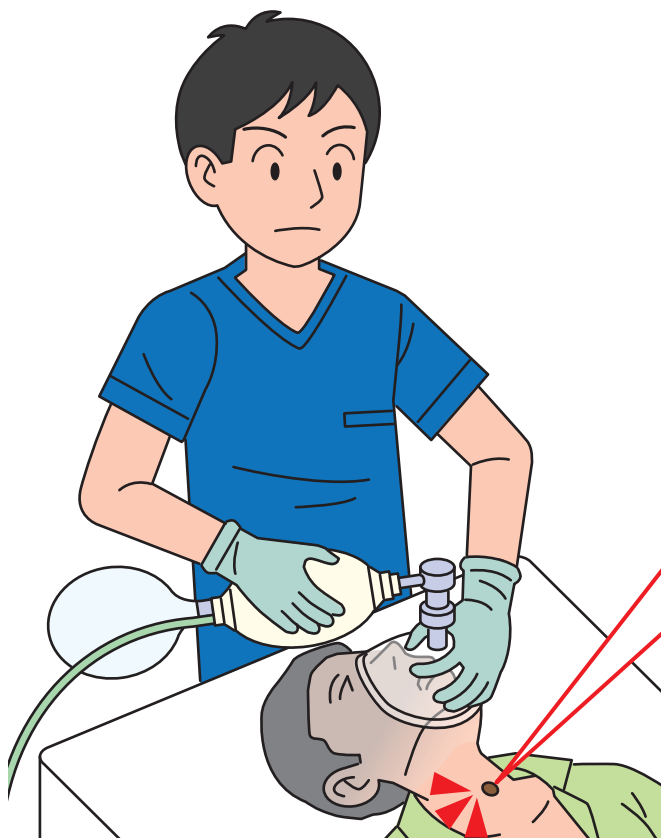
### 事例のイメージ

永久気管孔のある患者に、鼻・口から無効な換気を試みた事例が報告されています。

永久気管孔は、気管切開と異なり、鼻・口と気管～肺が完全に分離しているため、鼻・口から換気はできません。

- 患者が永久気管孔造設後であることを電子カルテの決められた場所に記載し、医療者間で情報共有できるようにする。
- 永久気管孔のある患者の緊急時の対応方法についてベッドサイドに掲示する。
- 永久気管孔の構造と換気方法について、医師・看護師に周知する。
