医療事故情報収集等事業「医療安全情報 No. 219」の提供について

## セントラルモニタへの 無線式送信機番号の登録忘れ

患者に無線式送信機を装着したが、セントラルモニタに送信器番号を登録しなかったため、生体情報がセントラルモニタに表示されていなかった事例が報告されています。

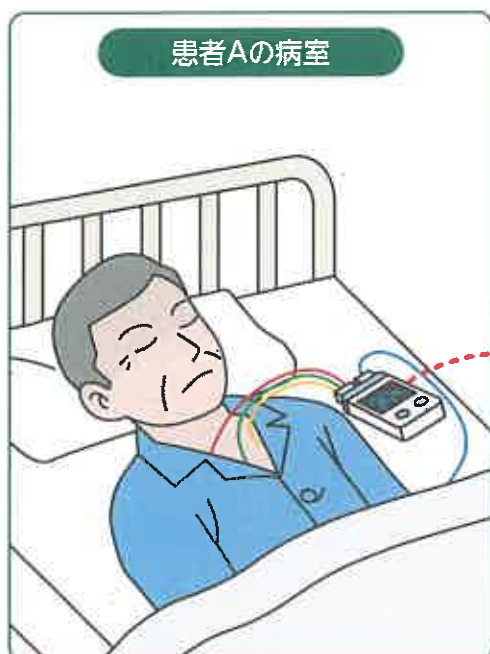
### 事例のイメージ

- ・担当看護師は、無線式送信機を準備したリーダー看護師が、セントラルモニタに送信器番号を登録したと思い込んだ。  
※複数事例で報告あり。
- ・看護師は忙しく、患者に無線式送信機を装着後、別の業務を行ったため、セントラルモニタに送信器番号を登録することを失念した。

- 患者に無線式送信機を装着する前に、セントラルモニタに番号を登録する。
- 患者に無線式送信機を装着後、すぐにセントラルモニタに心電図の波形やSpO<sub>2</sub>の値が表示されていることを確認する。
- リーダー看護師は、モニタリングの指示が出ている患者の一覧と、セントラルモニタに表示されている患者名を確認する。
