### 医療事故情報収集等事業第31回報告書の公表について

医療事故情報収集等事業第 31 回報告書の送付について

## 医療事故情報収集等事業 第31回報告書のご案内

### 3 再発・類似事例の発生状況

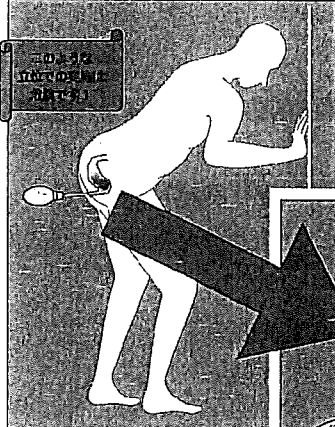
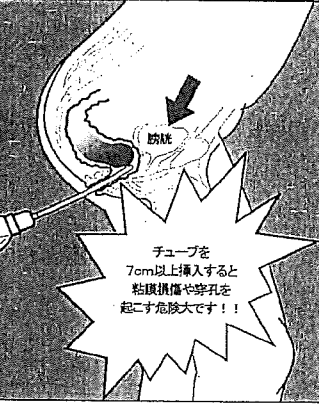
## &lt;神奈川県看護協会「安全なグリセリン浣腸の実施について」&gt;一部抜粋

イラスト提供：  
テイコクメディックス株式会社

X線透視下で立位での直腸壁とチューブの角度を確認し作成しています

また、神奈川県看護協会の「患者安全警報No.6 安全なグリセリン浣腸の実施について」においては、グリセリン浣腸実施時のチューブの挿入についての注意喚起も行っているので、参考にさせていただきたい。

肛門管の長さは約3cmです。肛門から約6-7cm挿入すると直腸前壁（会陰曲）にぶつかります。7cm以上のチューブ挿入は危険です！！チューブ先端に抵抗を感じたら少し引き戻し、痛みや違和感を観察しながらチューブ挿入は適切な長さ（5～6cm）を挿入しましょう。
