### 医療事故情報収集等事業第33回報告書の公表について

医療事故情報収集等事業第 33 回報告書の送付について

#### 医療事故情報収集等事業第 33 回報告書の公表について

### 3 再発・類似事例の発生状況

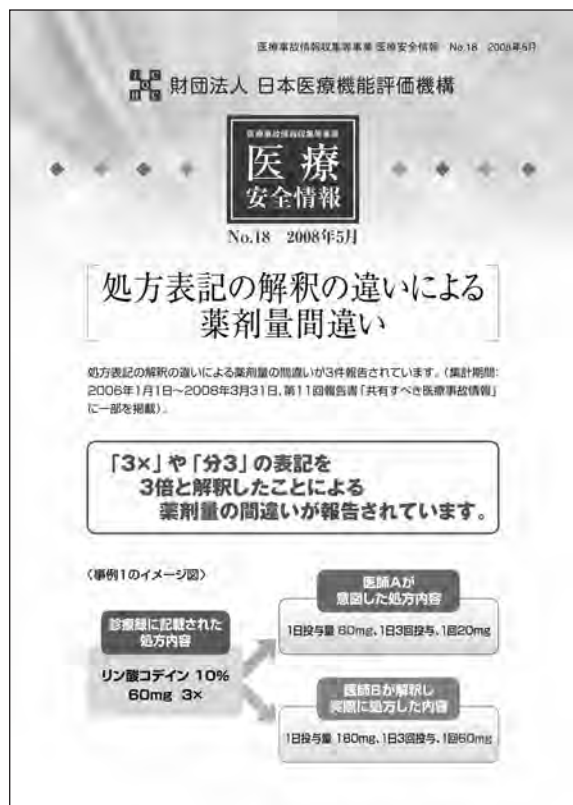
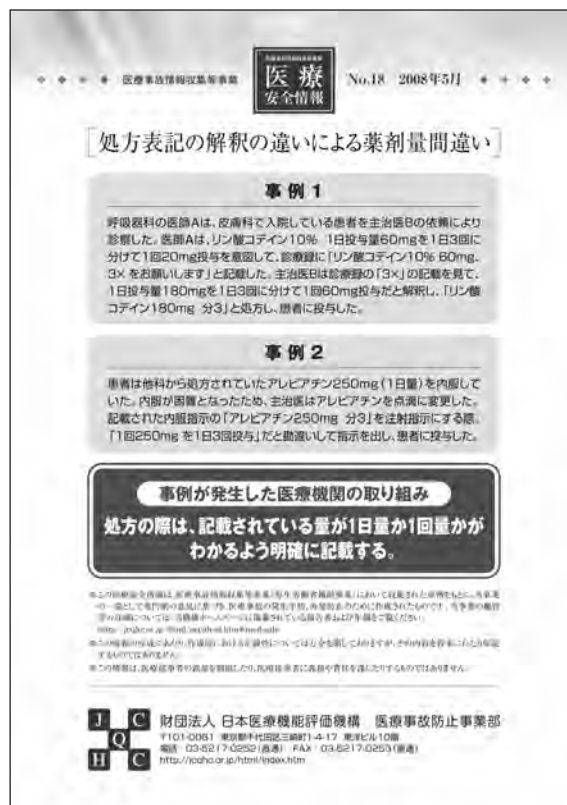
《参考》 医療安全情報 No. 18 「処方表記の解釈の違いによる薬剤量間違い」

厚生労働省は、医療安全の観点から、内服薬処方せんの記載方法に係る課題やその標準化等、処方せんの記載方法の在り方について「内服薬処方せんの記載方法の在り方に関する検討会」を開催し、検討された結果を平成21年に報告書として取りまとめた。この報告書の参考資料として本事業の医療安全情報 No. 9「製剤の総量と有効成分の量の間違い」および、医療安全情報 No. 18「処方表記の解釈の違いによる薬剤量間違い」が引用されているので参考として次に示す。

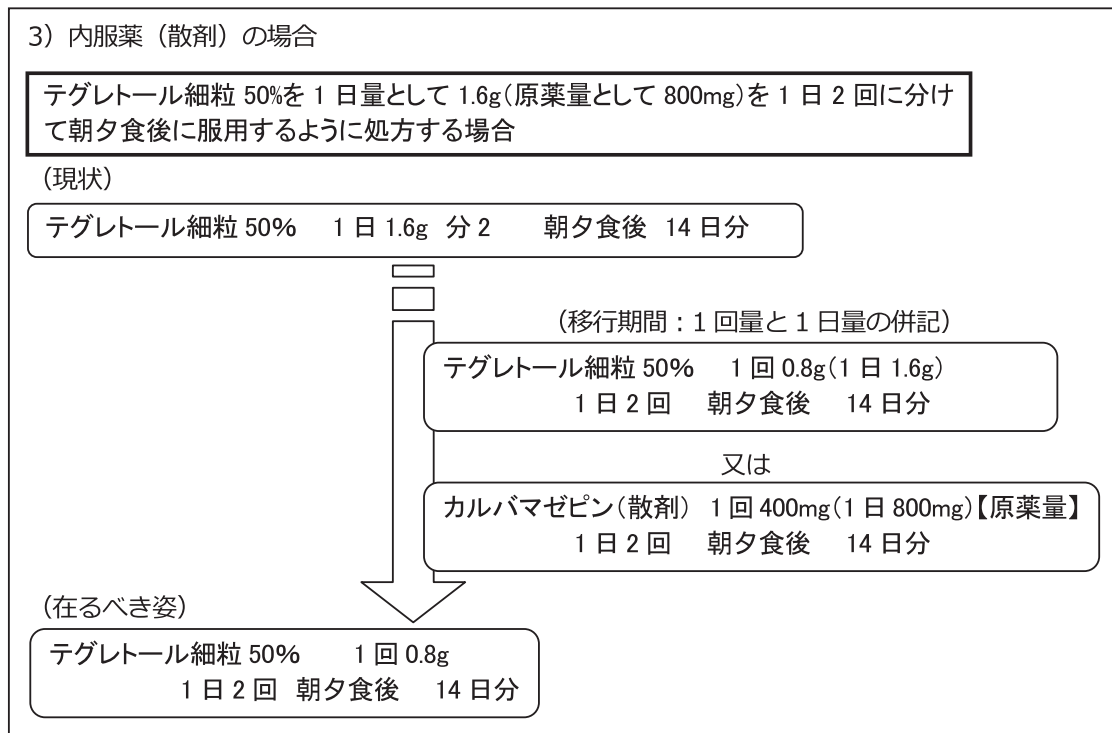
図表Ⅲ - 3 - 4 &lt;「内服薬処方せんの記載方法の在り方に関する検討会報告書」 11 頁より抜粋&gt;

上記基準に則した処方せんの作成を普及させるため、1) 実際の処方例、2) 不均等投与の場合、3) 内服薬（散剤）の場合、4) 内服薬（液剤）の場合、5) 休薬期間のある場合、6) その他（1日量1.0g又は2.0gを1日3回に分けて処方する場合）の処方例について「現状」から「移行期間：1回量と1日量の併記」を経て、「在るべき姿」を具体的に例示している。このうち3) 内服薬（散剤）の場合の記載方法の具体例を抜粋し次に示す。

内服薬処方せんの記載方法の在り方に関する検討会報告書に掲載された例（図表Ⅲ - 3 - 4）を参考に、当該事例の処方せんの「在るべき姿」を作成し図表Ⅲ - 3 - 5に示す。

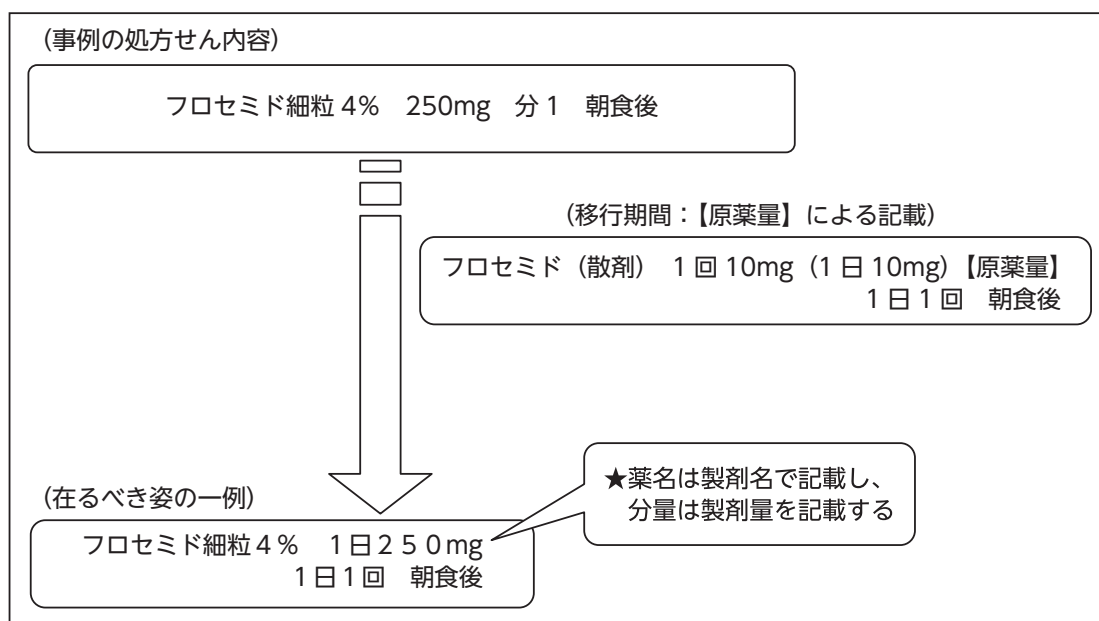
図表Ⅲ - 3- 5 事例の処方せんの「在るべき姿」のイメージ

主治医が発行した処方せん「フロセミド細粒 4 % 2 5 0 mg」の記載では、量の表記が 1 回量なのか 1 日量なのか示されていない。「分 1」の処方であったため、本事例では 1 回量と 1 日量が同じになることから分量の間違ひは生じなかったが、1 回量と 1 日量が異なる場合、分量の間違ひを生じる可能性のある記載方法であったと考えられる。

する場合は、作成した処方せんの情報は他施設に正確に伝達される必要があるが、独自のルールにより処方せんを作成することは情報が正しく伝達されないおそれがある。そこで「内服薬処方せんの記載方法の在り方に関する検討会報告書」に掲載された記載方法に則して、「分量」については、最小基本単位である 1 回量を記載することを基本としながら、原薬量を明記し、情報伝達のエラーを防ぐことが望まれる。

事例の処方意図：フロセミド細粒 4 % を 1 日量 2 5 0 m g（原薬量として 1 0 m g）を 1 日 1 回で朝食後に服用するよう処方

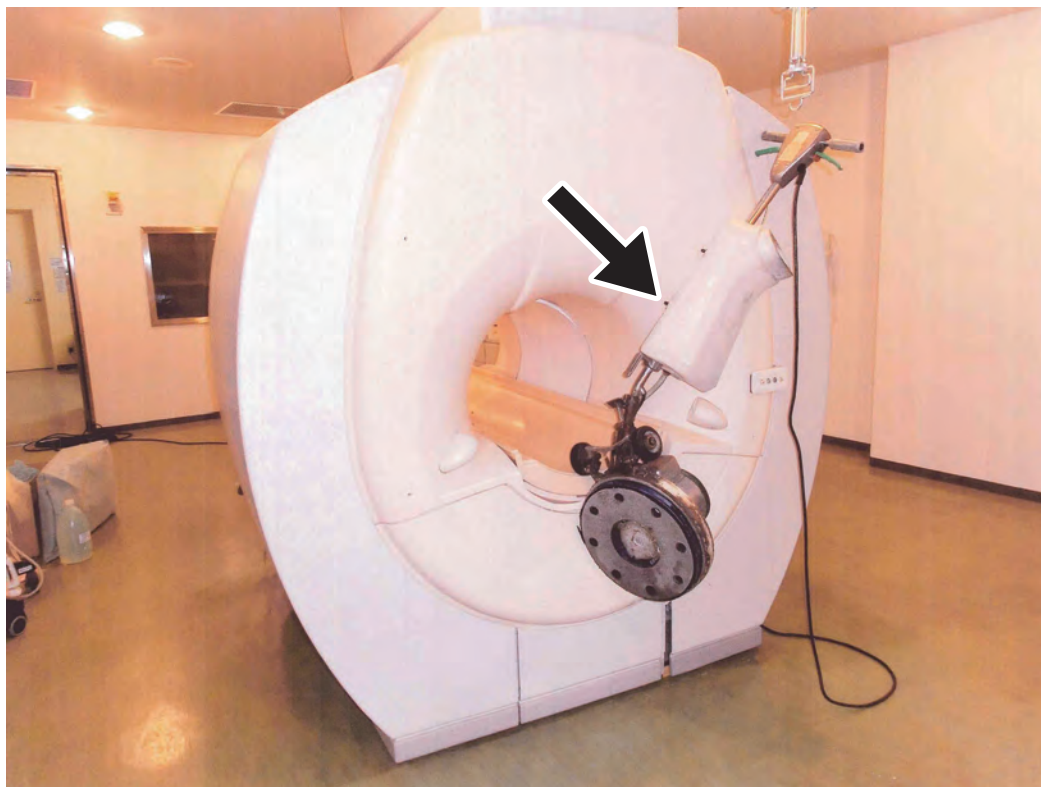
図表Ⅲ - 3 - 9 M R I 装置に清掃器材が吸着した事例

事例 2 では、MR I 検査の際に患者や医療者が磁性体を持ち込んだのではなく、MR I 検査の実施時間外に行った定期清掃の際に清掃員が持ち込んだ清掃器材が MR I 装置に吸着した。医療機関よりご提供いただいた画像（図表Ⅲ - 3 - 9）を掲載したので、医療安全教育等の参考にさせていただきたい。このように検査時に患者や医療者が磁性体を持ち込むだけでなく、検査時以外に施設管理に関わる者や業者が磁気の発生している検査室に入室する可能性もあり、作業範囲や立ち入りについて、医療機関の職員の立会いや事前オリエンテーションなどを実施することの重要性が示唆された。

外部委託清掃作業員が定期清掃作業中に、清掃器材が MR I 機に吸着した。

- ・作業を行った外部委託清掃作業員は、ビル等の清掃経験は 10 年以上あったが、病院の清掃は今回が初めてであった。
- ・定期清掃契約時の作業範囲の確認をしていなかった。
- ・定期清掃計画を周知していなかった。
- ・定期清掃計画を上司に報告していなかった。
- ・関連部署との調整を図っていなかった。
- ・関連部署との現場確認を行っていなかった。

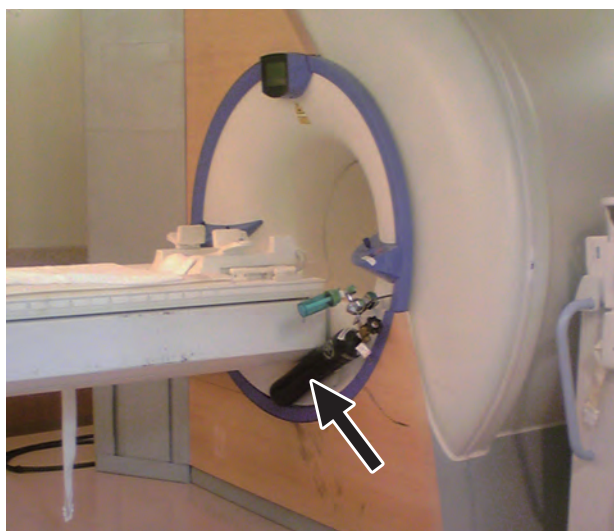
図表Ⅲ - 3 - 10 MRI 装置にボンベが吸着した事例（第 13 回報告書 144～145 頁）

MRI が、強力な磁場が発生しているMRI 検査室に磁性体を持ち込んだことにより、装置に磁性体が吸着した事例を「共有すべき医療事故情報」として医療機関よりご提供いただいた画像（図表Ⅲ - 3 - 10）を掲載した。

MRI 検査終了後、担当医がMRI 室に酸素ボンベ付きのストレッチャーを持ち込み、酸素ボンベをMRI 本体に吸着させてしまった。医師は患者の容態が気になり少しでも早く退室させ対応したかった。また、看護師が気をきかせMRI 専用ストレッチャーを格納場所に戻していた。患者に影響はなかった。

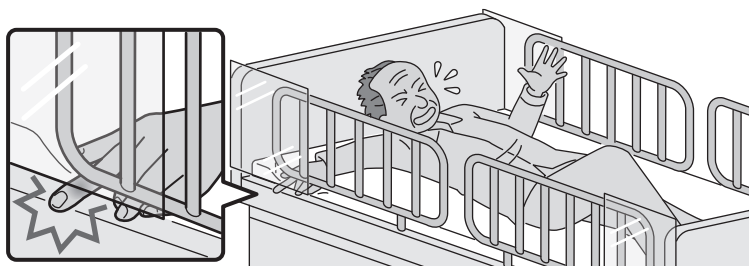
## &lt;①ベッドのボードとサイドレールのすき間の事例（イメージ図）&gt;

事例概要：検温のため、右側臥位から、仰臥位にしたところ、右手第4指の腫張と内出血による皮膚色の変化を発見した。患者がベッドのサイドレールのすき間から手足を出す危険性があったため、ベッドの四方をアクリル板で保護していたが、アクリル板とベッドのすき間に指を入れてしまった。

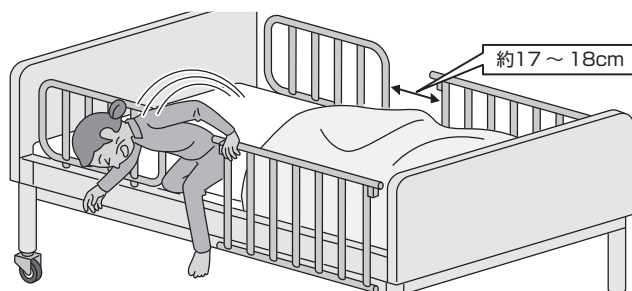
## &lt;②サイドレールとサイドレールのすき間の事例（イメージ図）&gt;

事例概要：看護師を呼ぶ声で訪床すると、ベッドサイドに座り込み右頭頂部から出血がみられた。サイドレール4箇所設置していたが、柵の種類が前後で異なっていた（1箇所はベッドに作り付けのスライド式サイドレールで本来は対になっているが、柵自体の幅が短く頭部や足元にすき間ができ、そこからの転落事例があった。そのため上半身部分の柵を取り外し差込式のベッド柵を設置していた）。それでも約17～18cm程のすき間があったがその幅なら安全という認識でいた。しかし患者は小柄で痩せており、そのすき間から降りようとして転落した。

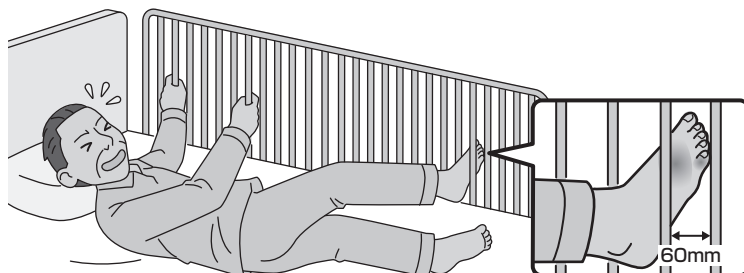
## &lt;③サイドレールの空間の事例（イメージ図）&gt;

事例概要：オムツ交換、体位変換のため訪室時、患者の右足第5趾と足背に腫脹と内出血があり、右第5趾基節骨骨折が判明した。患者は高いベッド柵を使用。ベッド柵に足をかける行為があった。サイドレールのすき間が約6cmと狭く足を挟んでしまう可能性があったが、患者が柵に掴まっていたので、サイドレールにスポンジ等を巻き付けていなかった。

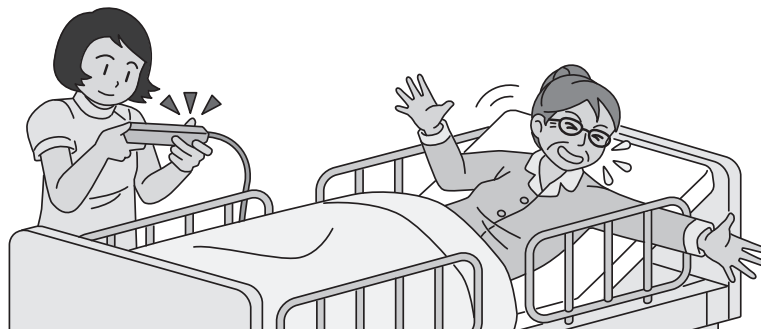
## &lt;④サイドレールの空間とベッド操作の事例（イメージ図）&gt;

事例概要：朝食介助のために患者を仰臥位にしベッドの上半身を上げる操作をした。20～30度挙げたところで痛いと言った。患者の左肘がベッド柵とマットの間に挟まっていた。被覆材の内部に血液が滲んでいた。上肢の位置を確認してからベッドアップしなかった。
