医療事故情報収集等事業「医療安全情報No.128」の提供について

## 医療 安全情報

# 手術部位の左右の取り違い —脳神経外科手術—

No.128 2017年7月

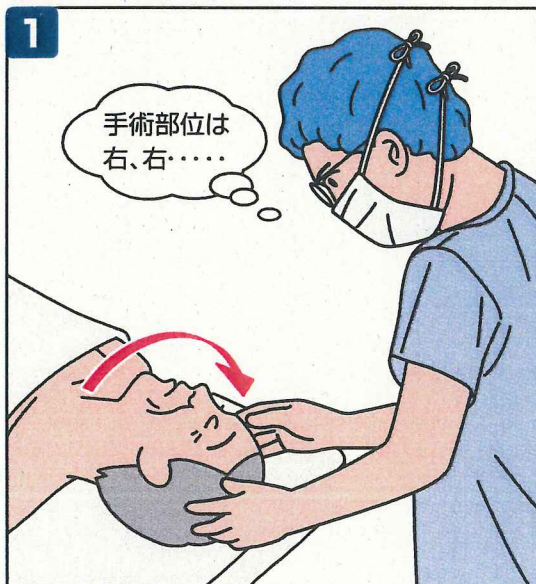
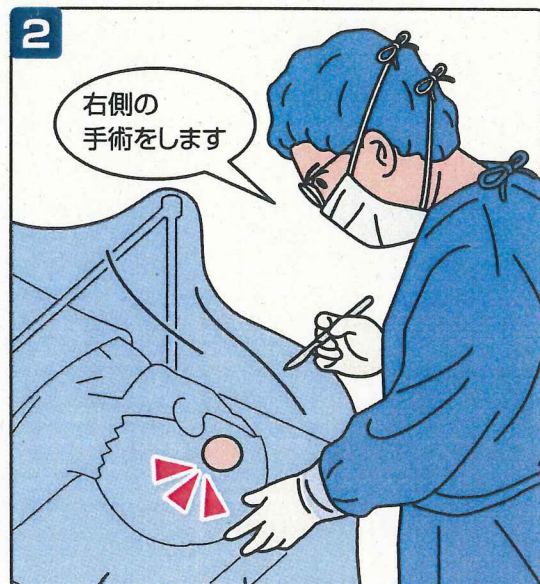
### 事例1のイメージ

患者の入室後、執刀医は助手の医師、外回り看護師と画像を見て、手術部位が右側であることを確認した。器械出し看護師は、術側を把握していなかった。執刀医は、患者の顔が右を向き、術野が下になっていることに気づかず、術野とは反対の左側の頭部を剃毛し、局所麻酔を行った。執刀医は、消毒・ドレーピングを行い、執刀直前に、患者名、疾患名、術式、術側(右側)を周囲に伝えたが、術野が右側であることを誰も確認しなかった。皮膚切開後、骨を削り硬膜を切開する際に、助手の医師が血腫がないことに気づき、左右を取り違えたことが分かった。

- ・脳神経外科手術では、ポジショニングなどの手術準備の直前に、医師・看護師など複数の医療スタッフで画像の所見と手術部位を照合する。
- ・執刀直前に手術部位を確認する際は、医師が声に出した手術部位と執刀予定の部位と手術申込書を照合する。
