医療事故情報収集等事業「医療安全情報No.136」の提供について

# 2017年に提供した 医療安全情報

No.136 2018年3月

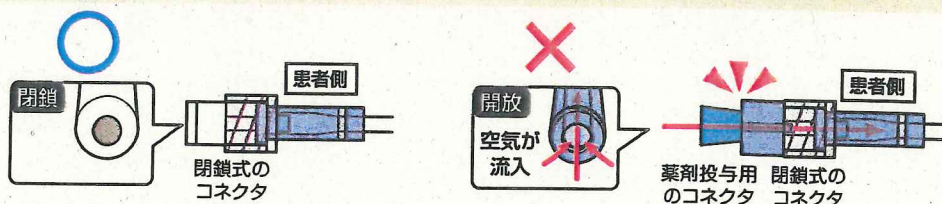
### No.130 中心静脈ラインの開放による空気塞栓症

看護師は、シャワー浴のため中心静脈カテーテルの閉鎖式のコネクタから輸液ラインを外した。閉鎖式のコネクタに保護栓が必要であると勘違いし、薬剤投与用のコネクタを保護栓と思い、閉鎖式のコネクタに付けた。そのため中心静脈カテーテルが大気へ開放された。その後、患者は呼吸困難を訴え、SpO<sub>2</sub>値が77%に低下し、空気塞栓症が疑われた。
