### 自動ドアの事故防止に関する情報提供について

## 消費者安全法第23条第1項の規定に基づく事故等原因調査報告書

## —自動ドアによる事故—

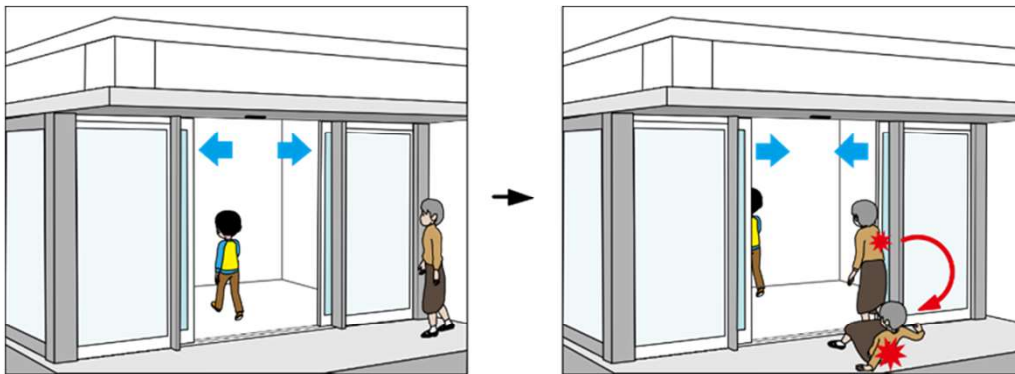
図1 事故のイメージ

調査の端緒となった事故は、2018年6月、被災者（80歳代/女性/大分県）が、店舗の入口に設置されていた引き戸の自動ドアから先行者に続いて店舗内に入ろうとしたところ、全開していた自動ドアが突然閉まり始め、ドアの端部（戸先）が被災者の体にぶつかった事故である。

被災者は、その反動で仰向けの状態で後方に転倒し、大腿骨骨折の被害を受けたとの申出があった。調査委員会は、この申出をきっかけとして、事故情報データベースに登録されている自動ドアに関する事故について確認したところ、2014年以降の約5年半で68件登録されていた。

先行者に続いて被災者が店舗に入ろうとして、閉まってきたドアにぶつかり転倒

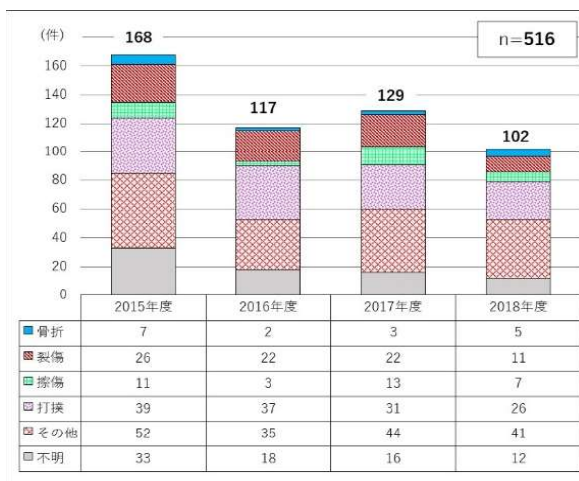
図2 年度別事故件数

協会から入手した事故情報は、平均すると年130件程度報告され、図2に年度別の事故内訳を示す。

被災内訳は、骨折17件、裂傷81件、擦傷34件、打撲133件、その他172件であった。なお、死亡事故は報告されていなかった。

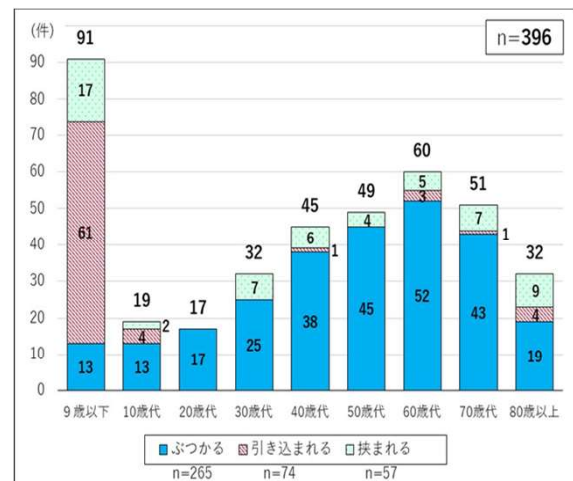
図3 被災者年齢別事故類型

事故情報516件のうち、自動ドアの主な3類型「ぶつかる、引き込まれる、挟まれる」の事故487件（95%）で年齢不明を除く396件について、年齢別に事故類型の分析を行った（図3）。

「引き込まれる」事故は、9歳以下の子どもに多く（図3）、ドアに手を置く、戸袋部進入及び集合玄関機等操作が主な要因（図7）で、集合住宅や商業施設で多く発生している（図8）。こうした施設では、戸袋部に子どもの手が届かないよう対策を講じる必要がある。また、子どもの指が引き込まれない寸法（指に対する安全距離）や隙間を埋める等の安全対策の検討が必要である。

「ぶつかる」事故は、60歳代をピークとして高齢者に（図3）、センサー関連要因（図9）で商業施設や金融機関等で多く発生している（図10）。起動検出範囲を確保することで、事故のリスク低減が図れるため検出範囲を確認し、測定結果に応じた安全対策をとることが重要と考えられる。

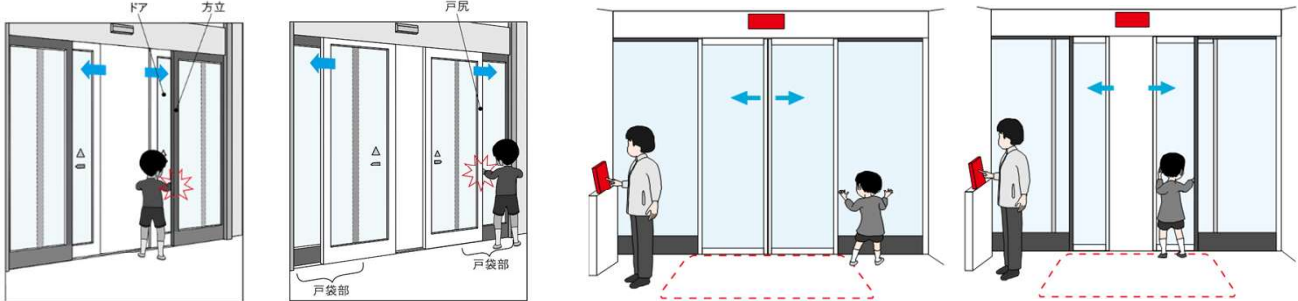
図4 引き込まれる

- 引き込まれる事故（図4）は、年齢が確認された74件のうち、9歳以下が61件（82%）と最も多く、手を引き込まれる事故が多かった。

（集合玄関機による引き込まれ）

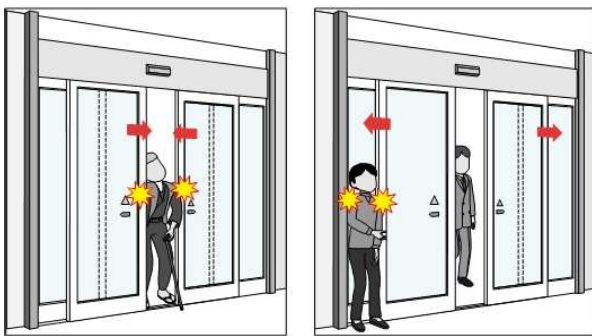
図5 挟まれる

- 挟まれる事故（図5）は、年齢が確認された57件のうち、9歳以下が17件（30%）と多く、次いで80歳以上が9件（16%）であった。
- ぶつかる事故（図6）は、年齢が確認された265件のうち60歳代が52件（20%）でピークとなり、年代が上がるにつれ増加する傾向がみられる。戸先にぶつかり転倒し骨折した事故は、60歳代以上で11件発生している。

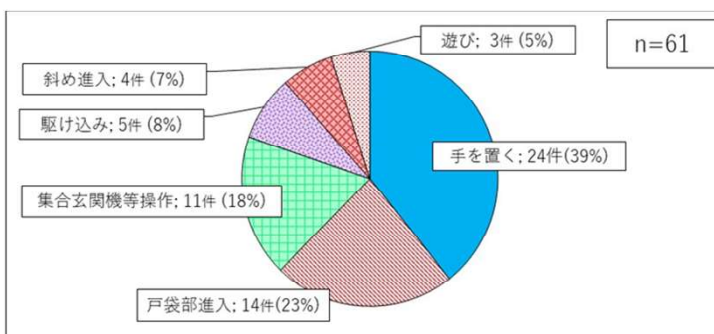
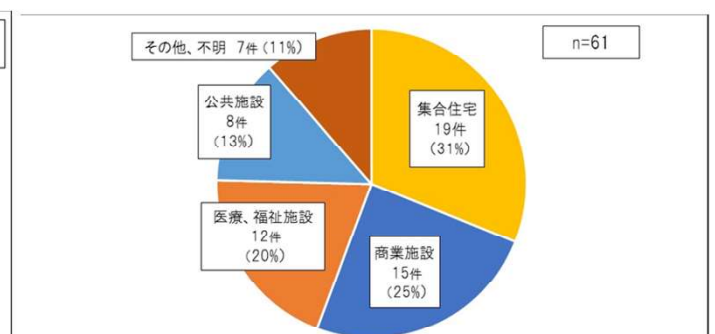
図7「9歳以下」の「引き込まれる」事故の人的要因別内訳

図8「9歳以下」の「引き込まれる」事故の建物用途別内訳

既設ドアに対し、戸袋部への進入を防止するためガードスクリーンや防護柵などの安全対策が必要。こうした対策が取れない場合には、警告表示などで子どもが近づかない対策が必要である。

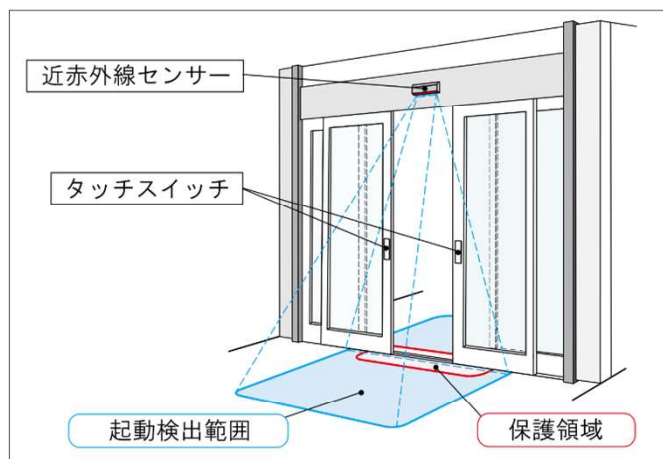
図11 起動検出装置と検出範囲

近赤外線センサーは、劣化や検出部の汚れ等により正常に機能しないことがある。このセンサーは、日常の点検や定期的点検、又は交換が必要な部品といえる。

また、通行者の服装が床面と同様の近赤外線を反射した場合や受光量の変化が少ない場合には、検出しない、あるいは検出が遅れる。このように、不検出又は遅延検出の現象が生じたときに、駆け込んだ場合はぶつかる可能性がより大きくなる。

タッチスイッチは、連続する後続の通行者及びドアでの立ち止まりに対する安全対策として併用センサーが必要である。しかし、併用センサーの設置については建物所有者の判断に委ねられている。

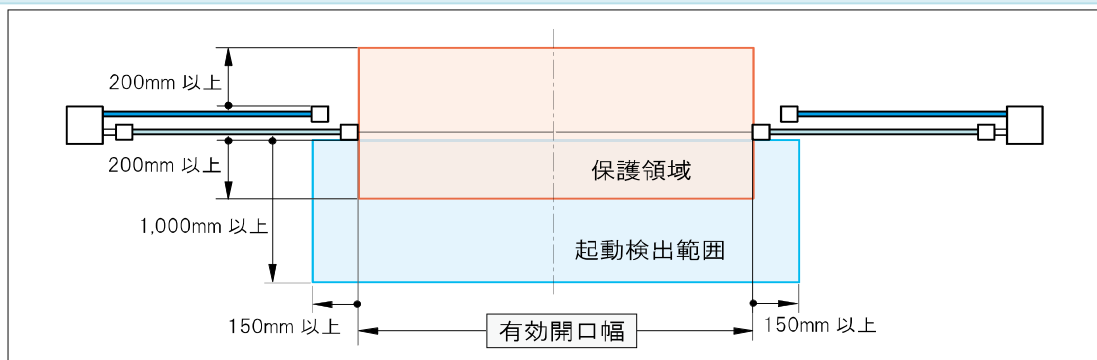
図12 同JIS のセンサー検出範囲（天井側からの俯瞰）

起動検出範囲のJIS A 4722(以下「同JIS」という。)及び協会ガイドラインの推奨値は、ドアの面から1,000mm以上、有効開口幅に左右両側それぞれ150mmを加えた幅以上である。斜め進入の再現実験では、推奨値が「ぶつかる」事故で防止効果が確認された。また、同JISの完工検査書及び保全点検記録は、作動確認が主な内容で、センサー検出範囲を測定する検査治具及び測定方法は規定されていない。

（1）既設ドアに対し、業界団体等で統一したセンサー検出範囲の測定方法や検査治具を定めて、同JISで規定された起動検出範囲、保護領域、さらにタッチスイッチでは併用センサーの検出範囲が確保されているか確認し、測定値の報告と測定結果に応じた通行者への安全対策を促す必要がある。

（2）既設ドアのセンサー検出範囲が確保できない場合は、推奨値に対応したセンサーに交換を促すこと。

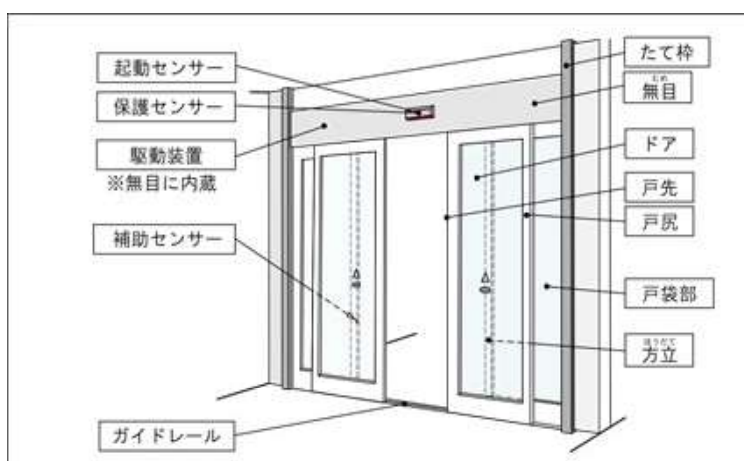
図13 自動ドアの構成と名称

引き戸の種類は、a)片引き、b)引分け、c)二重片引き、d)二重引分け、e)円形片引き、f)円形引分けがある。

自動ドアの一般的な構成例を図13に示す。自動でドアを開閉するための主な構成要素は、ドアの駆動装置として通行者を検出する起動センサー、ガイドレール付近での立ち止まりを検出する保護センサーや補助光電センサー、ドアを作動させる駆動装置である。そのほか、建具部材としてドア、無目、方立、などで構成されている。これら自動ドアの構成要素を全て含めて、自動ドアセットと呼ばれている。

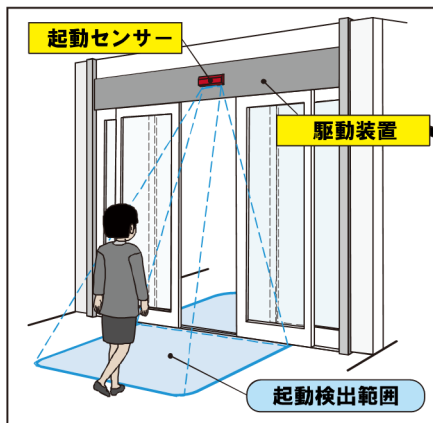
### ドア上部に付いている起動センサーが人を検出してドアが開きます

- 人がセンサーの起動検出範囲（青線の領域）に入ると、ドアは開き始めます。
- 人がセンサーの起動検出範囲にいないと、開いたドアは、一定の時間が経つと閉まり始めます。

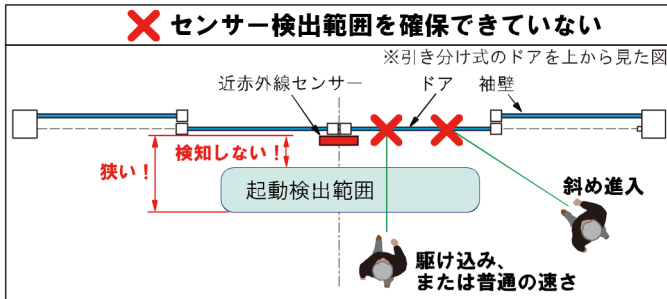
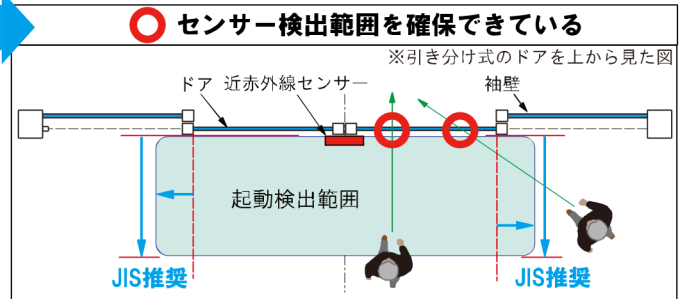
### ■センサー検出範囲を確保すること

- ◇製造業者や保全業者からセンサー検出範囲の測定値の報告を受けること。
- ◇JIS（JIS A 4722）や協会ガイドラインに推奨されている値を確保できない場合は、推奨値が確保できるセンサーへの交換を検討すること。

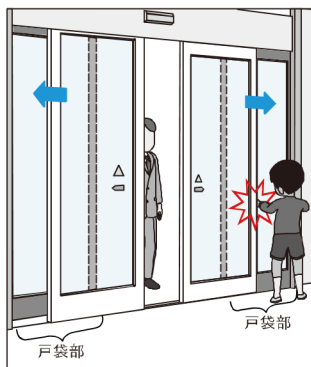
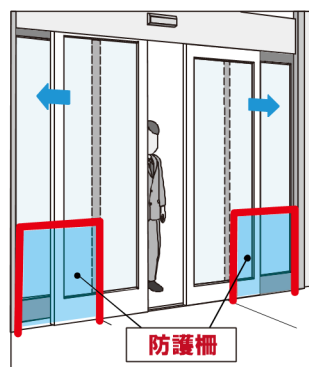
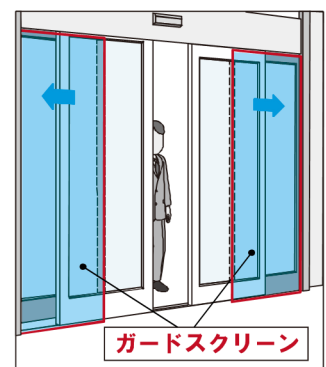
- ◇子どもの手の引き込まれ事故の防止策として、戸袋部に手が届かないようにした防護柵やガードスクリーンがある。製造業者や保全業者から情報を入手し、対策を検討すること。
