医療事故情報収集等事業「医療安全情報 No. 210」の提供について

## 医療事故情報収集等事業 「医療安全情報 No. 210」の提供について

# 加温加湿器との併用による人工鼻の閉塞

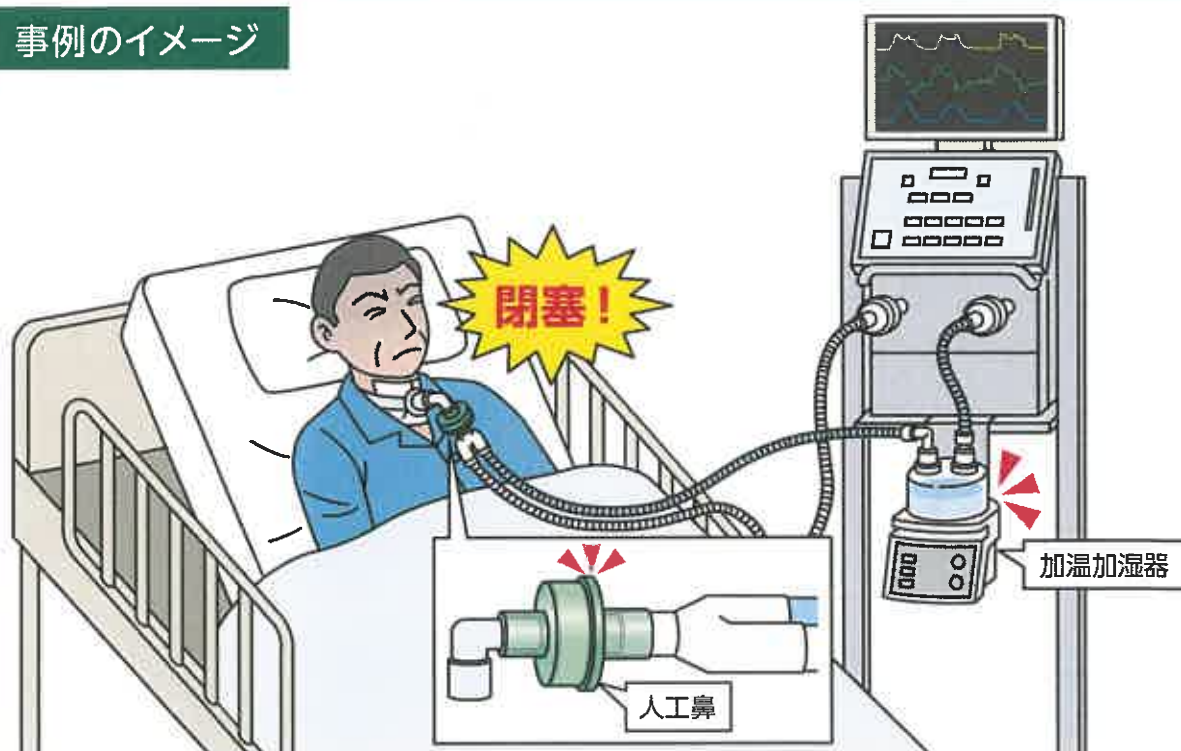
## 事例のイメージ

人工呼吸器を使用中に、加温加湿器と併用したことにより人工鼻が結露で閉塞し、換気が困難になった事例が報告されています。

- ・人工鼻と加温加湿器の併用は禁忌だと知らなかった。
- ・加温加湿器を使用する際に、人工鼻が装着されていることに気付かなかった。
- ・人工鼻を装着している患者に人工呼吸器回路を接続する際に、加温加湿器が接続されていることに気付かなかった。

- 人工鼻と加温加湿器は併用禁忌であることを周知する。
- 患者に加温加湿器の付いた人工呼吸器を装着する際、人工鼻が装着されていないことを確認する。
